Program Prac Konserwatorskich
Stołarka drzewiowa z kościoła p.w. Św. Rocha w Starych Budkowicach

Stare Budkowice 2024

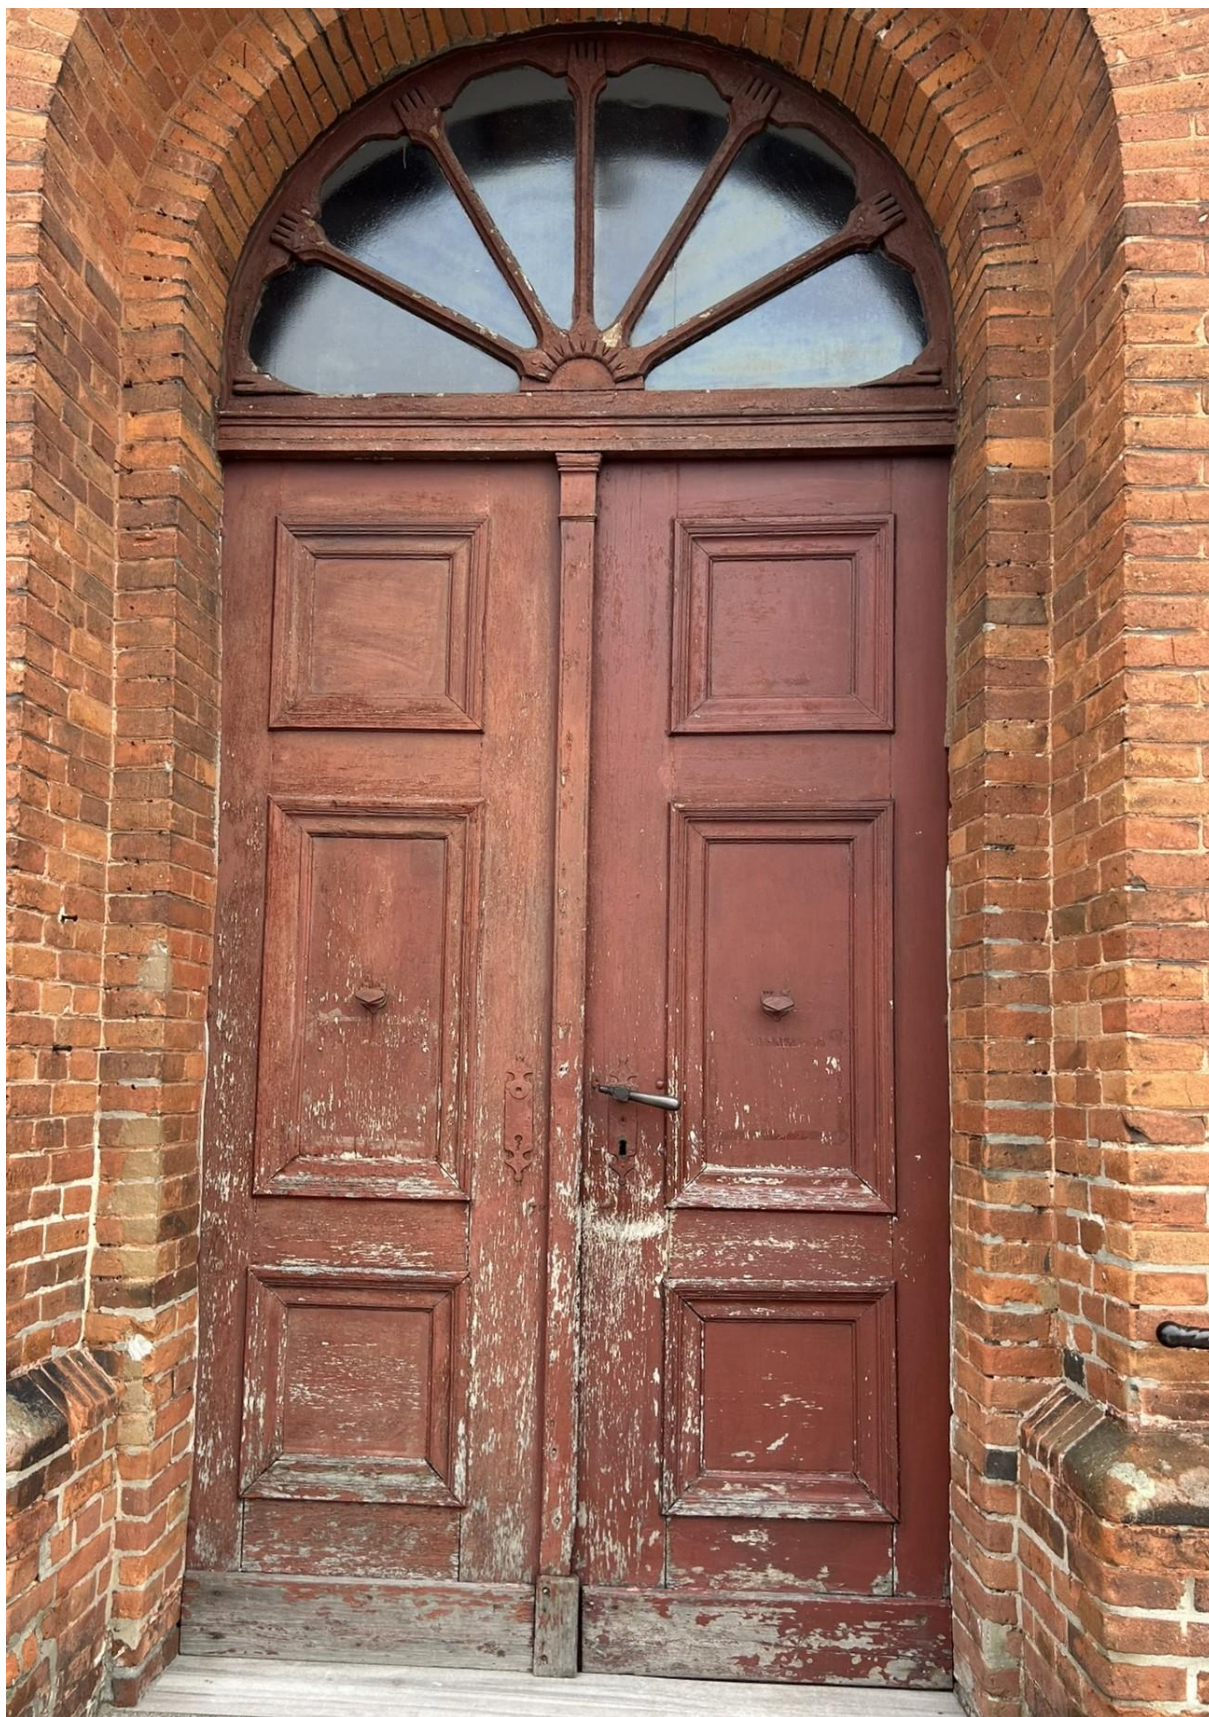
Drzwi oryginalne z czasów budowy kościoła. Ramowo-płycinowe. Zawieszane na zawiasach bez futryny. Dwuskrzydłowe z naświetlem. Na każdym skrzydle trzy kasetony przy czym kaseton środkowy prostokątny. Naświetle w formie półkolistym dzielone promieniście rozchodzącymi się szprosami, na sześć równych kwater. Szklenie zwykłym szkłem transparentnym. Zamontowany zamek skrzynekowy.

Drzwi główne- strona zachodnia

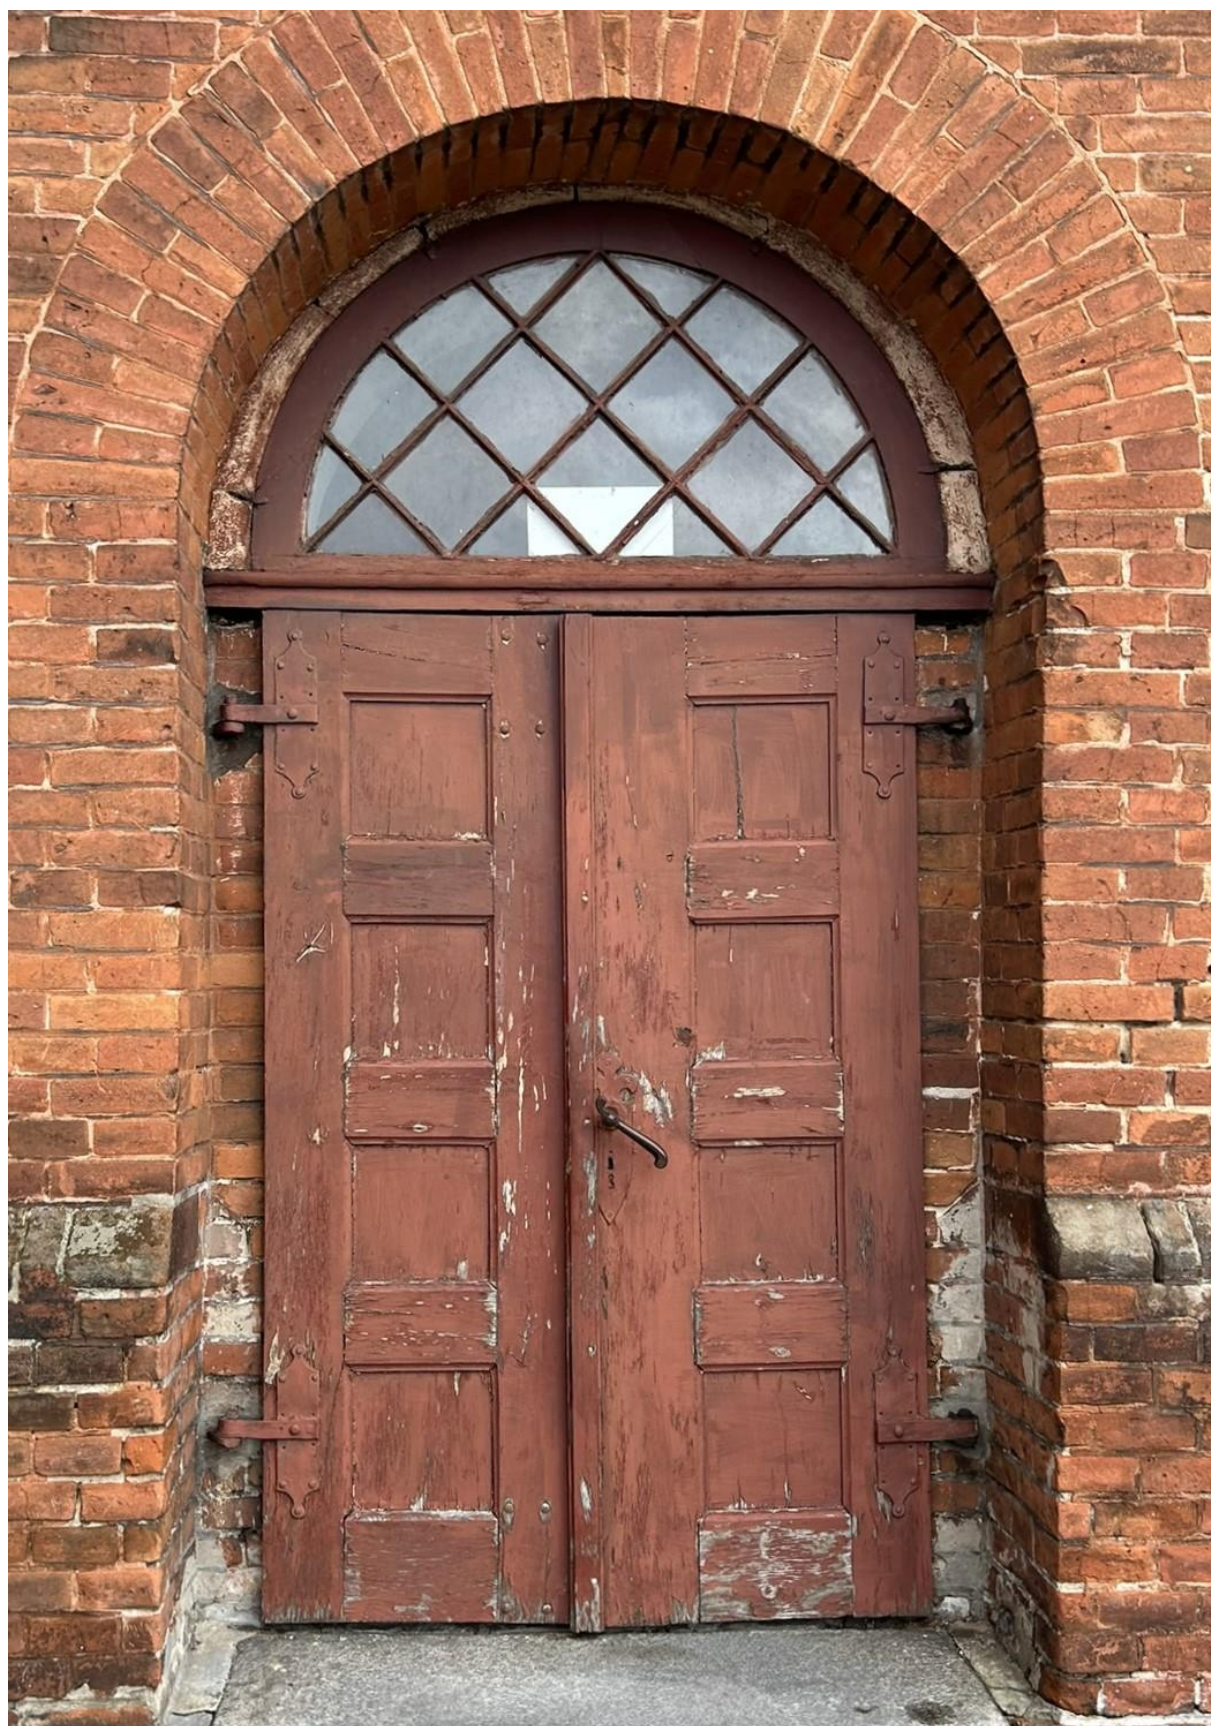
Drzwi oryginalne z czasów budowy kościoła. Ramowo-płycinowe. Zawieszane na zawiasach bez futryny. Dwuskrzydłowe z naświetlem. Na każdym skrzydle cztery jednakowe kwadratowe płyciny. Naświetle w formie półkolistym dzielone delikatnymi szprosami na kwadratowe kwaterki ułożone w karo. Szklenie zwykłym szkłem transparentnym

Drzwi boczne od strony zachodniej

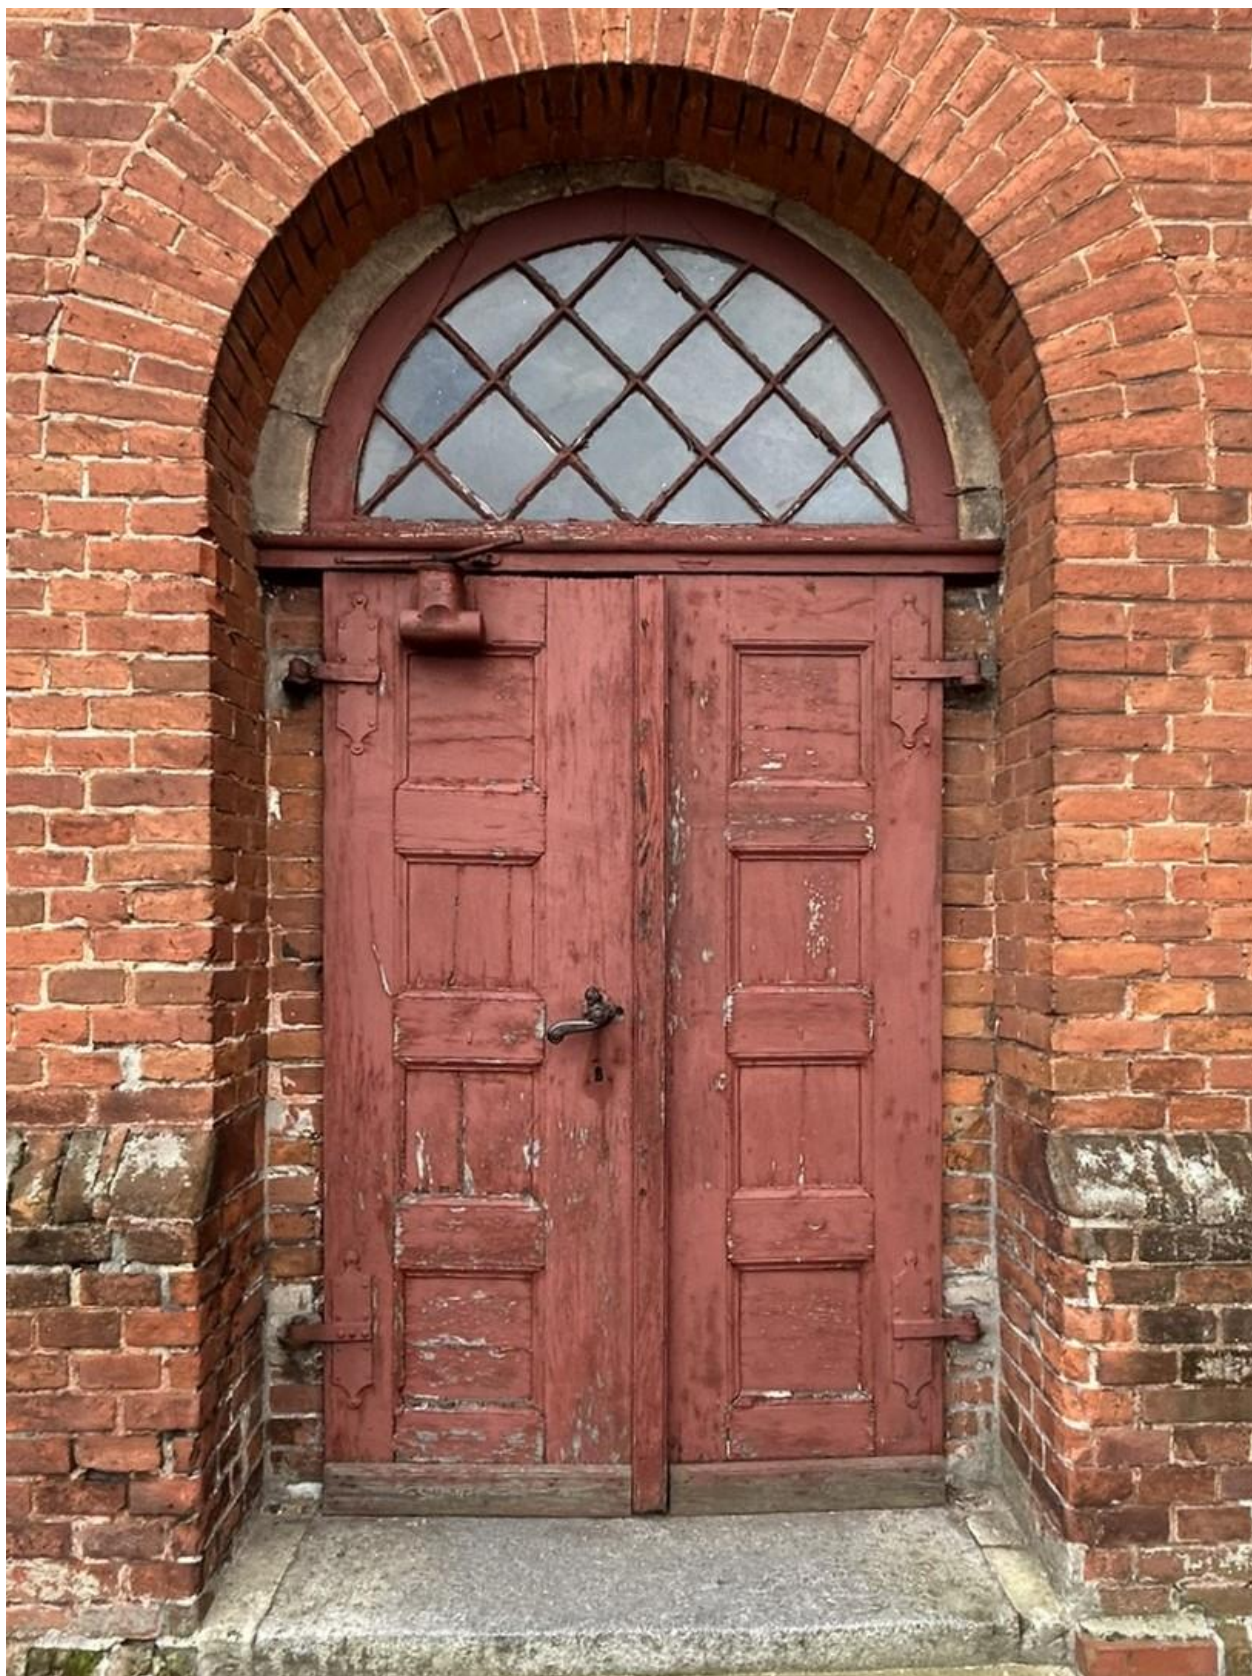
Drzwi boczne od strony zachodniej

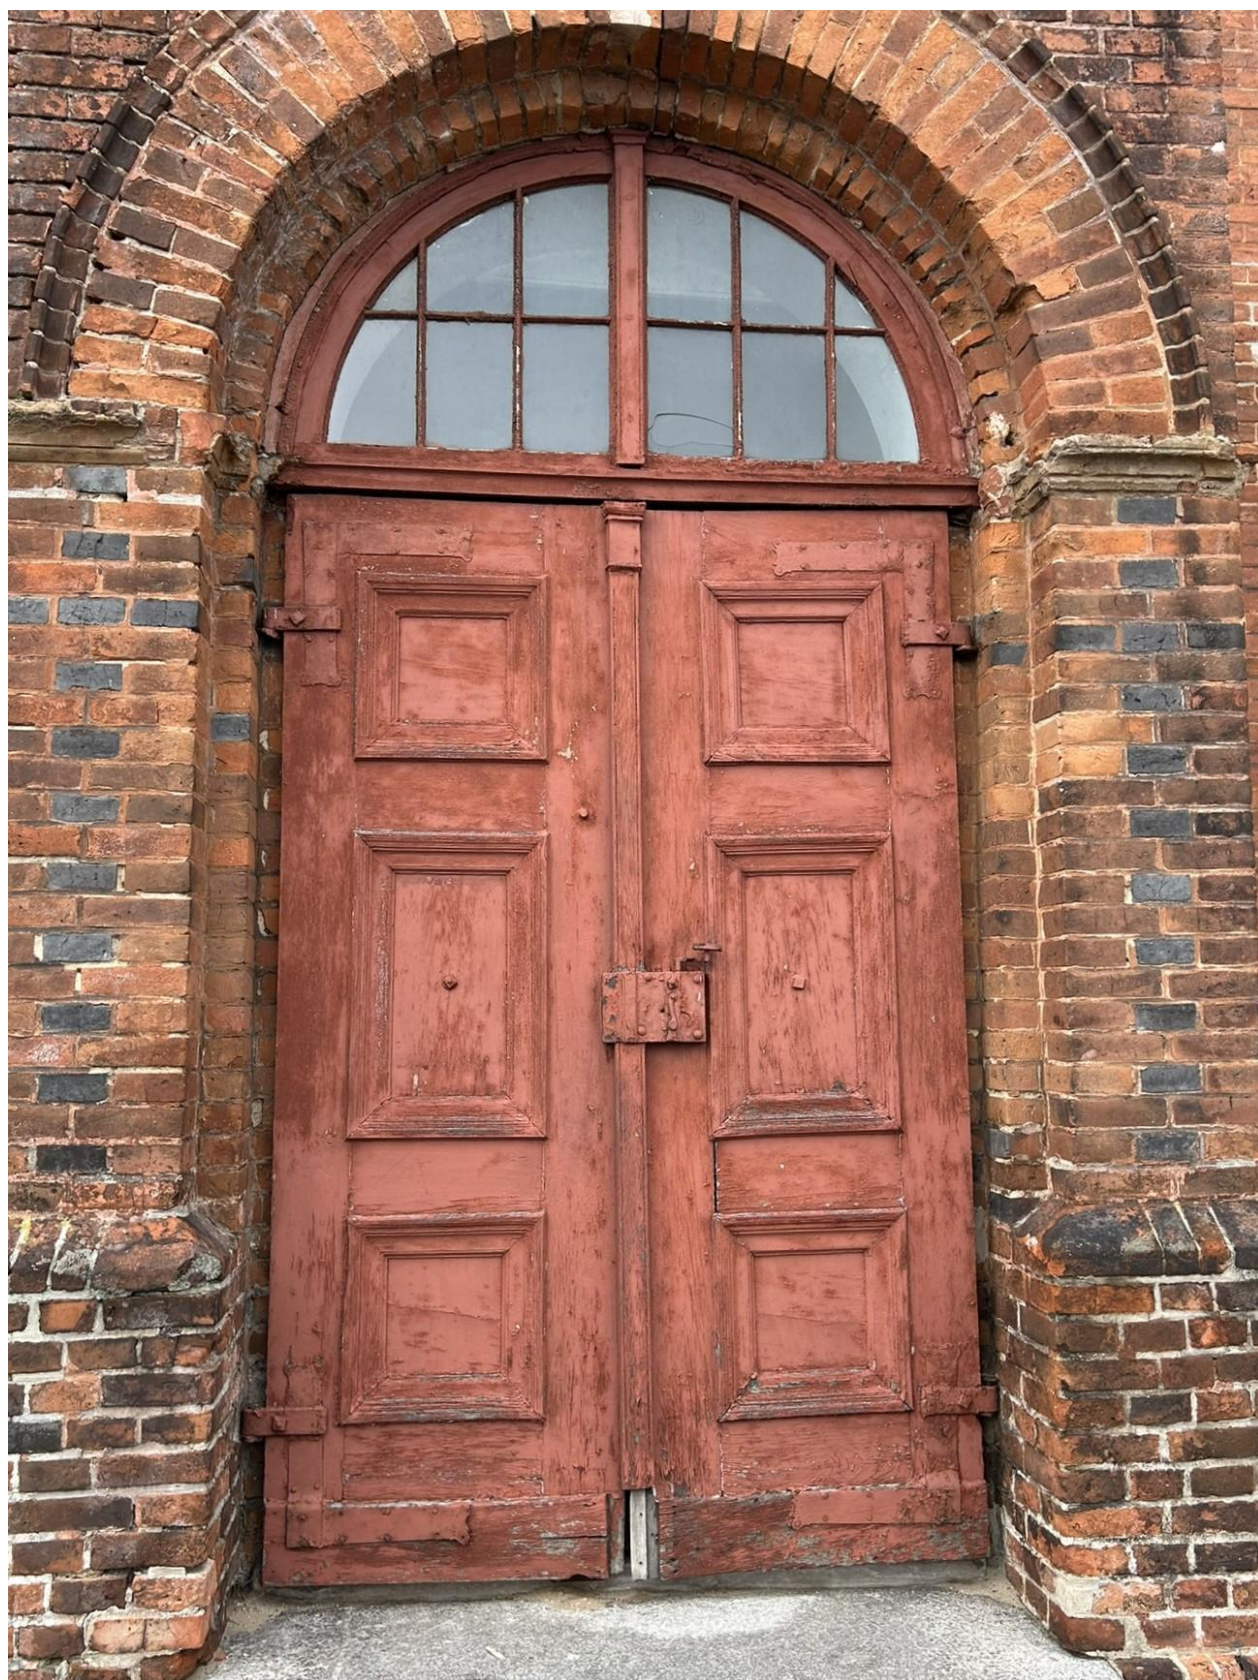
Drzwi oryginalne z czasów budowy kościoła. Ramowo-płycinowe. Zawieszane na zawiasach bez futryny. Dwuskrzydłowe z naświetlem. Na każdym skrzydle po trzy płyciny, przy czym środkowa płycina prostokątna. Naświetle w formie półkolistym. Dzielone pionowymi i jednym poziomym szprosem na prostokątne kwaterki ułożone wertykalnie. Środkowy pionowy szpros dużo szerszy, przedłużający optycznie listwę przyrywkową. Szklenie zwykłym szkłem transparentnym. W drzwiach od zewnątrz zamek skrzynkowy

Drzwi od strony południowej

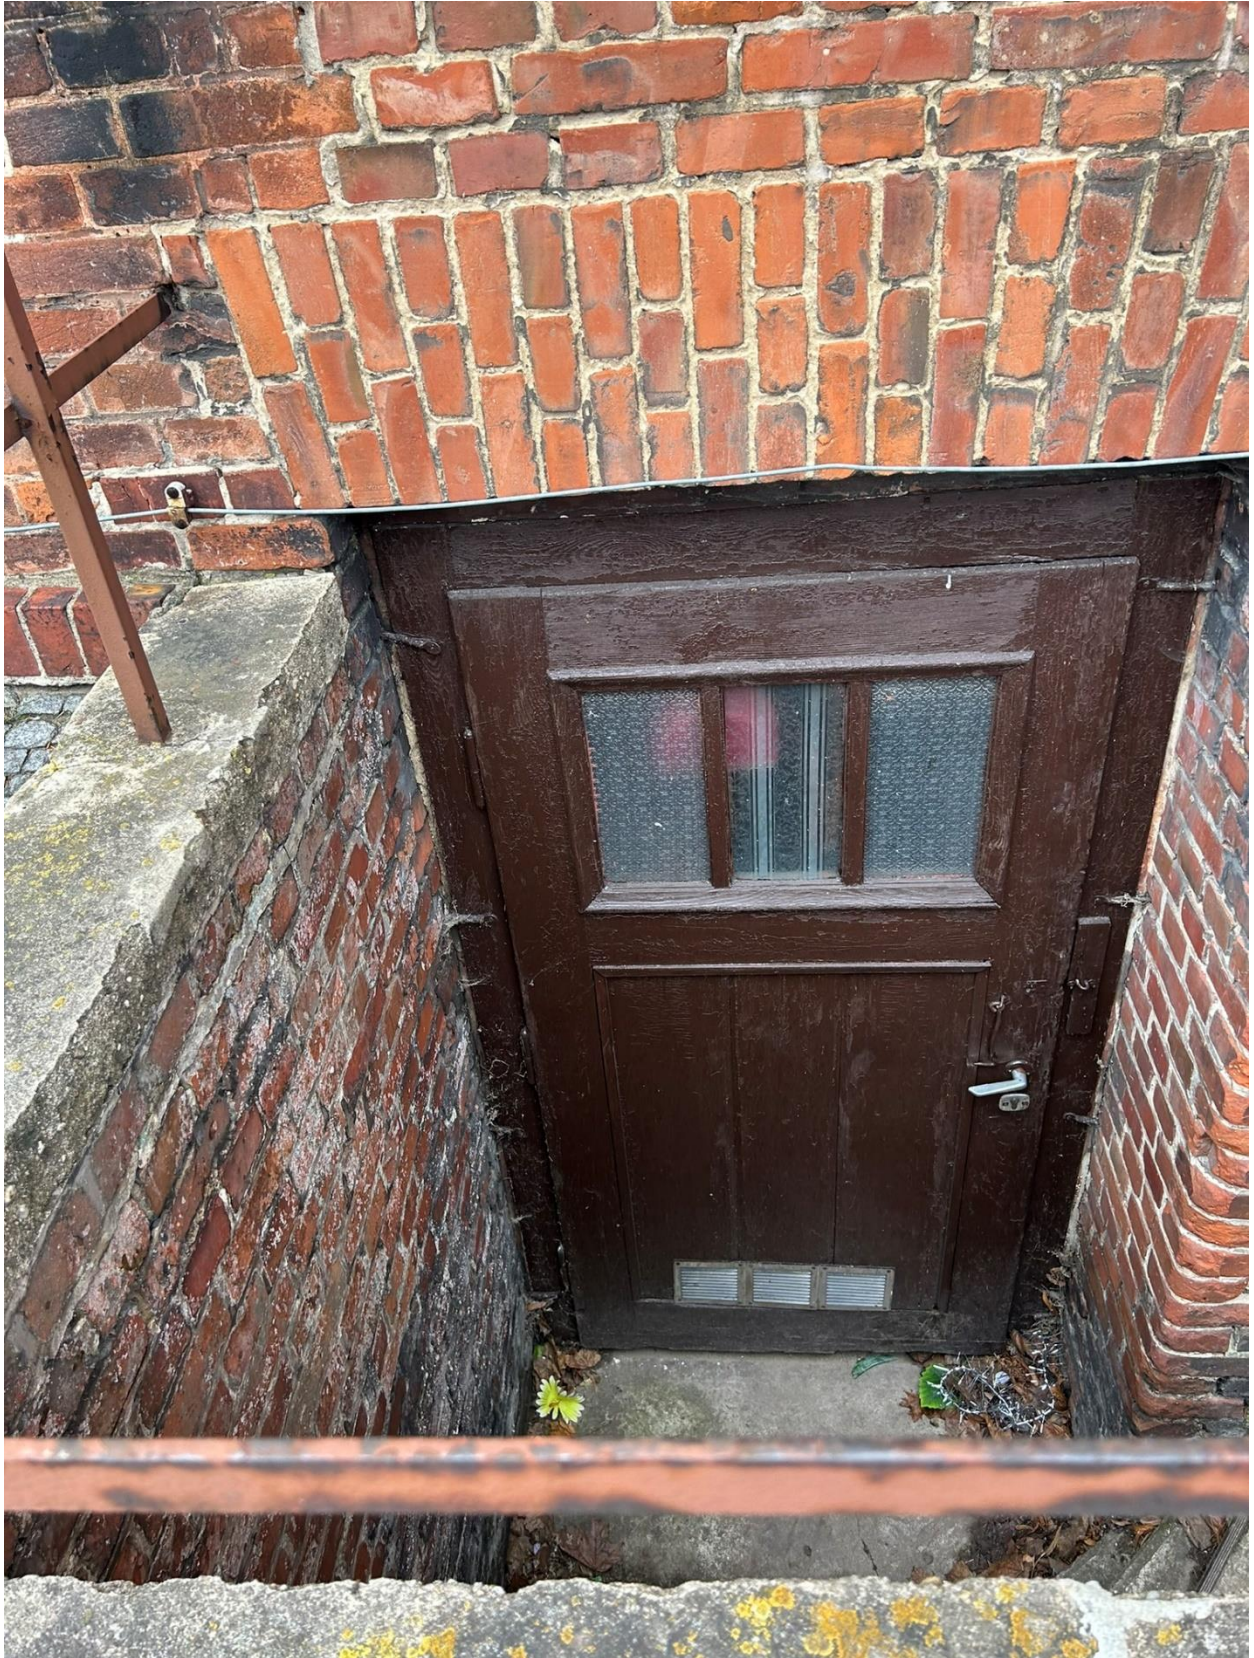
Drzwi prawdopodobne wtórne. Ramowo-płycinowe. Zawieszane na futrynie. Jednoskrzydłowe ze świetlikiem. Dzielone na dwie części. Część górna mniejsza, pełniąca funkcję świetlika dzielonego dwoma pionowymi szprosami na pionowe prostokątne kwaterki zaszklone wtórnie szkłem ornamentowym. Dolna część w formie dużej płyciny podzielonej listwami również na trzy pionowe pola. Zamontowany zwykły zamek wpuszczany

Drzwi do kotłowni(?)

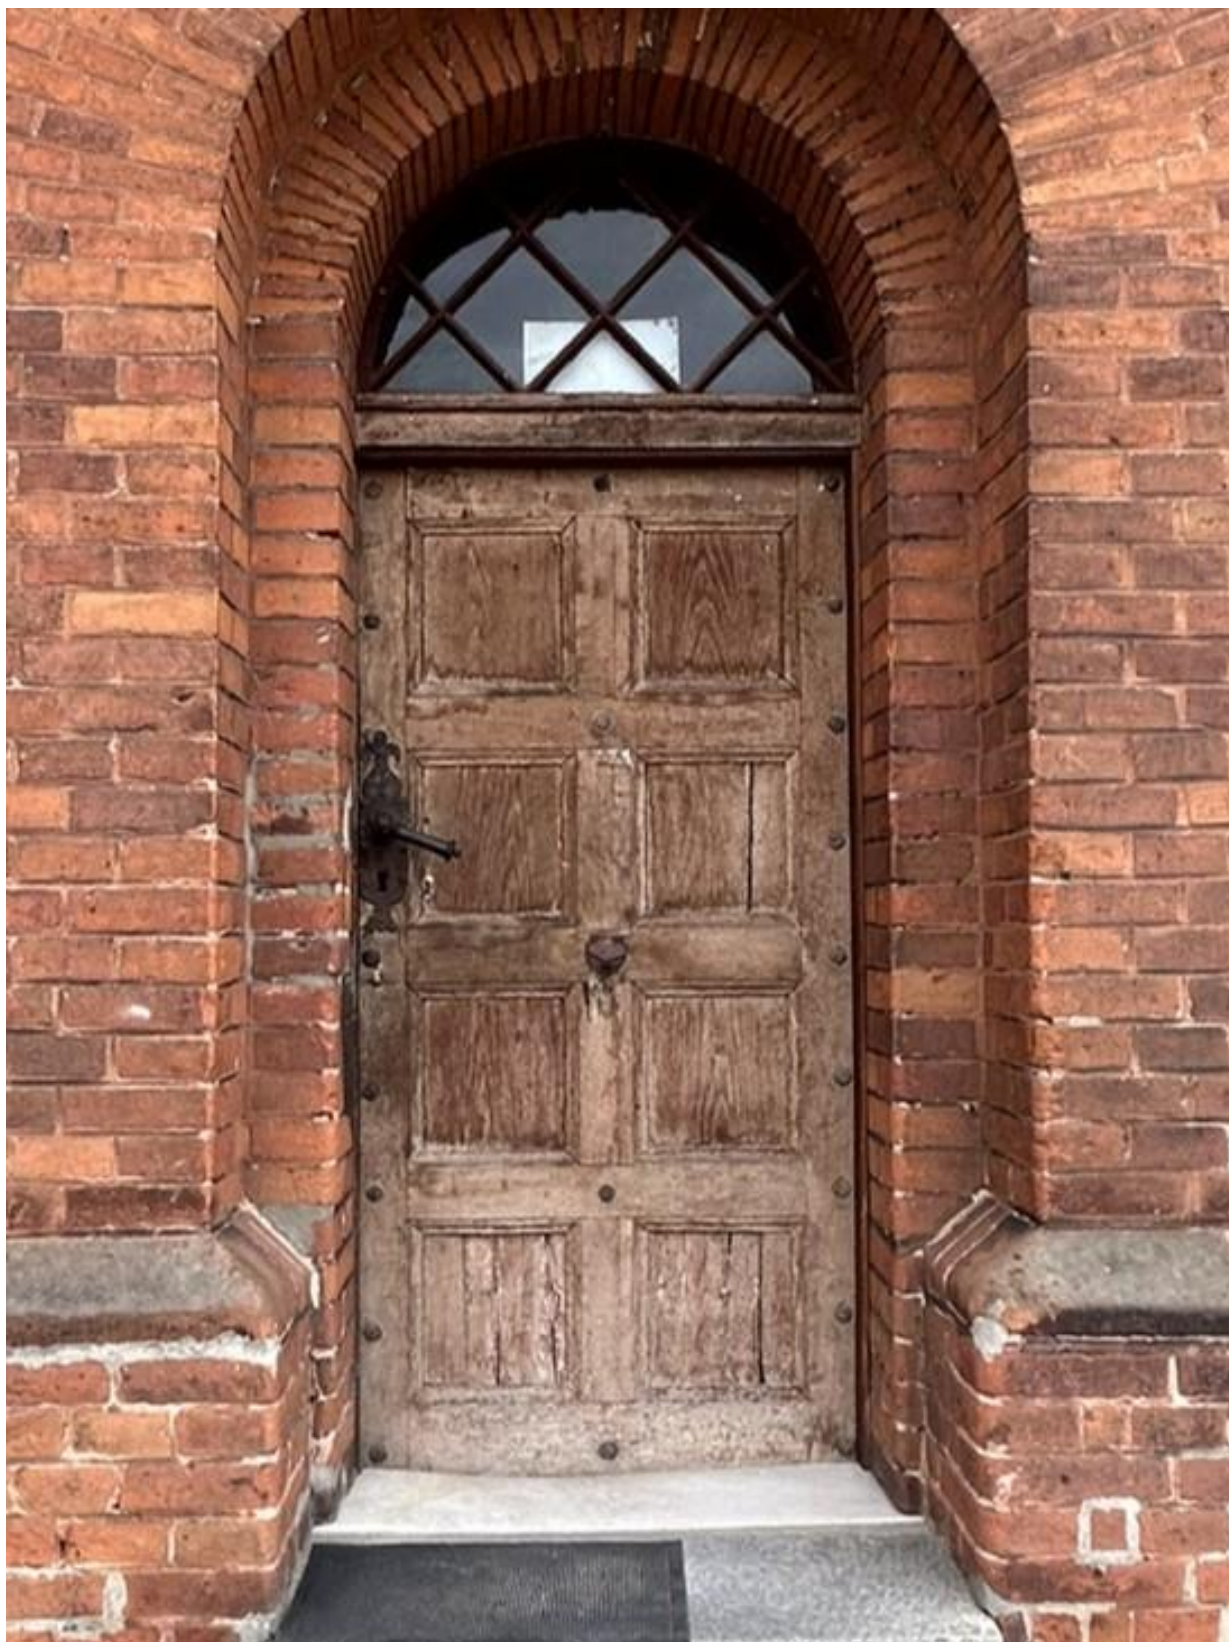
Zawias drzwi do zakrystii

- Należy zachować oryginalne elementy metalowe- szyldy, klamki, zawiasy. We wszystkich drzwiach zewnętrznych zamontować drugi zamek antywłamaniowy wpuszczany w skrzydło drzwi. Oryginalne zamki zakonserwować i w miarę możliwości poddać regeneracji.

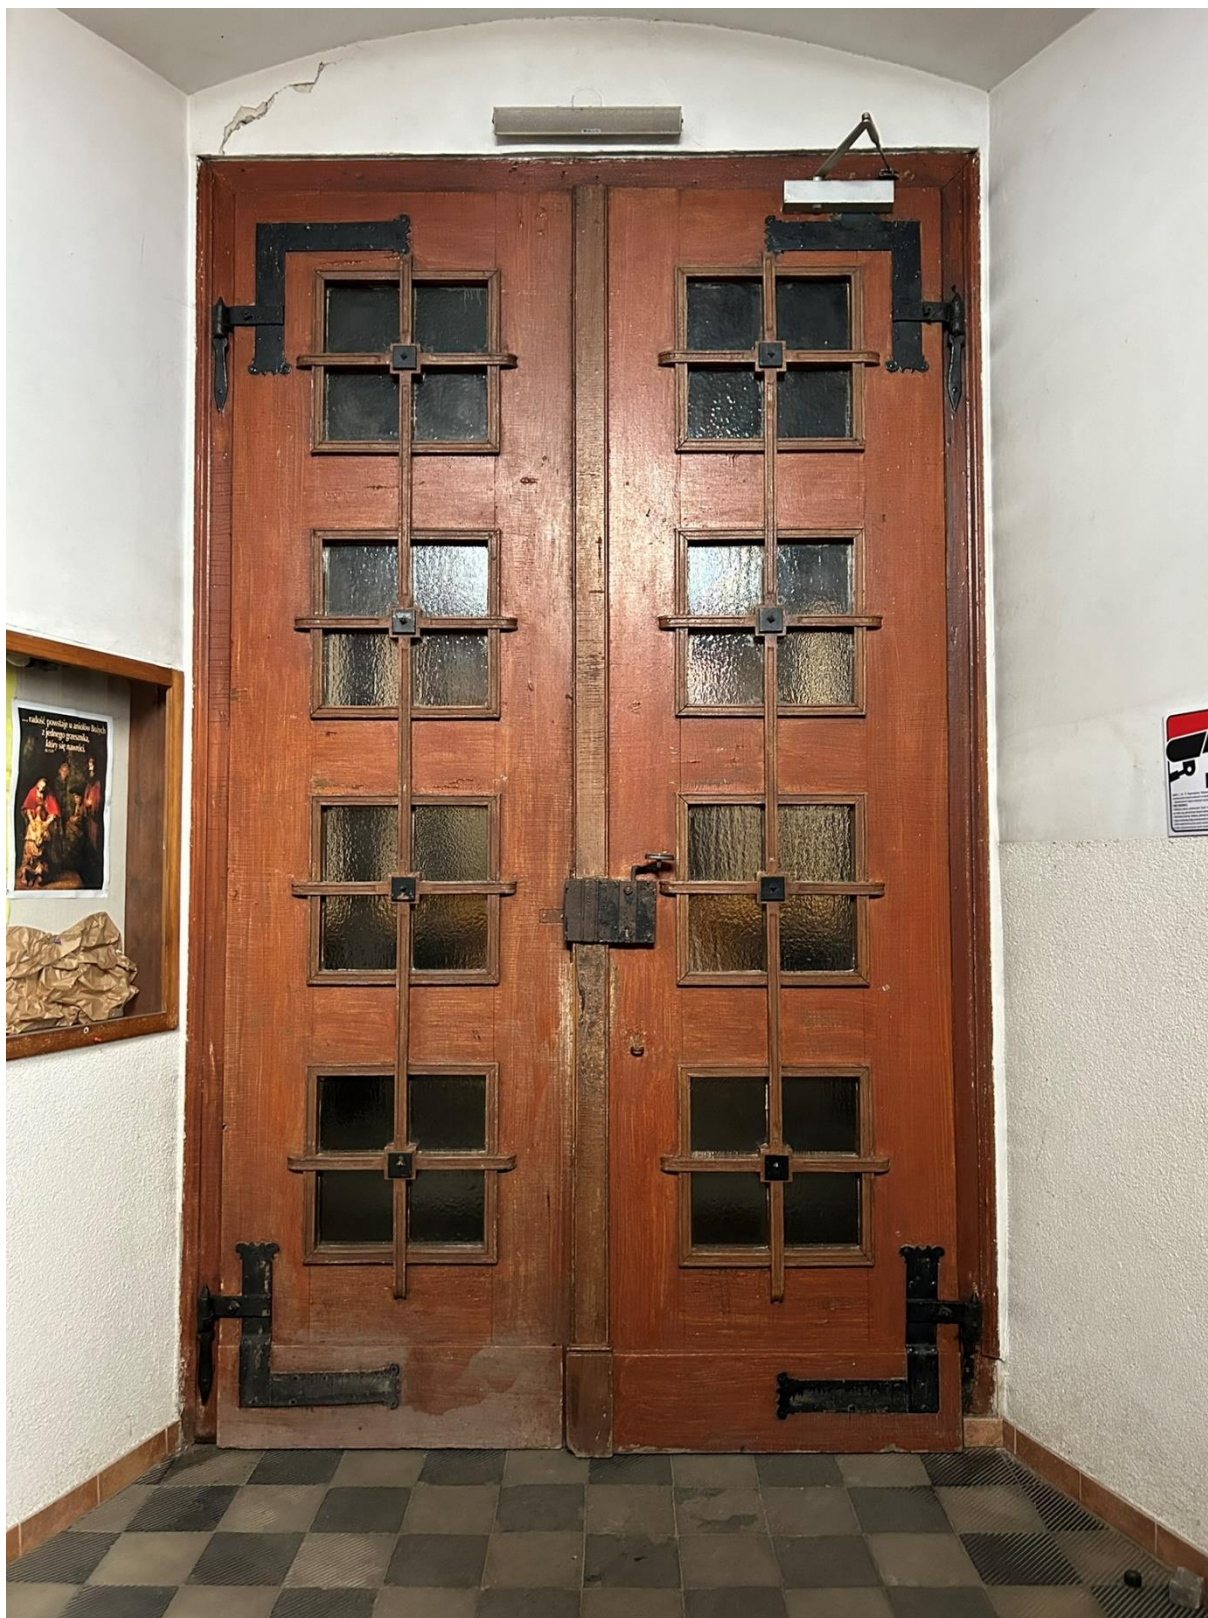
Drzwi prawdopodobnie oryginalne z czasów budowy kościoła. Ramowo-płycinowe z przebudowanymi płycinami na przeszklenie. Zawieszane na futrynie. Dwuskrzydłowe. Na skrzydle po cztery jednakowe okienka podzielone na cztery małe kwaterki szprosami w formie kraty. Szklenie bezbarwnym szkłem dekoracyjnym. Zamontowany zamek skrzynkowy.

Drzwi wewnętrzne z kruchty do nawy

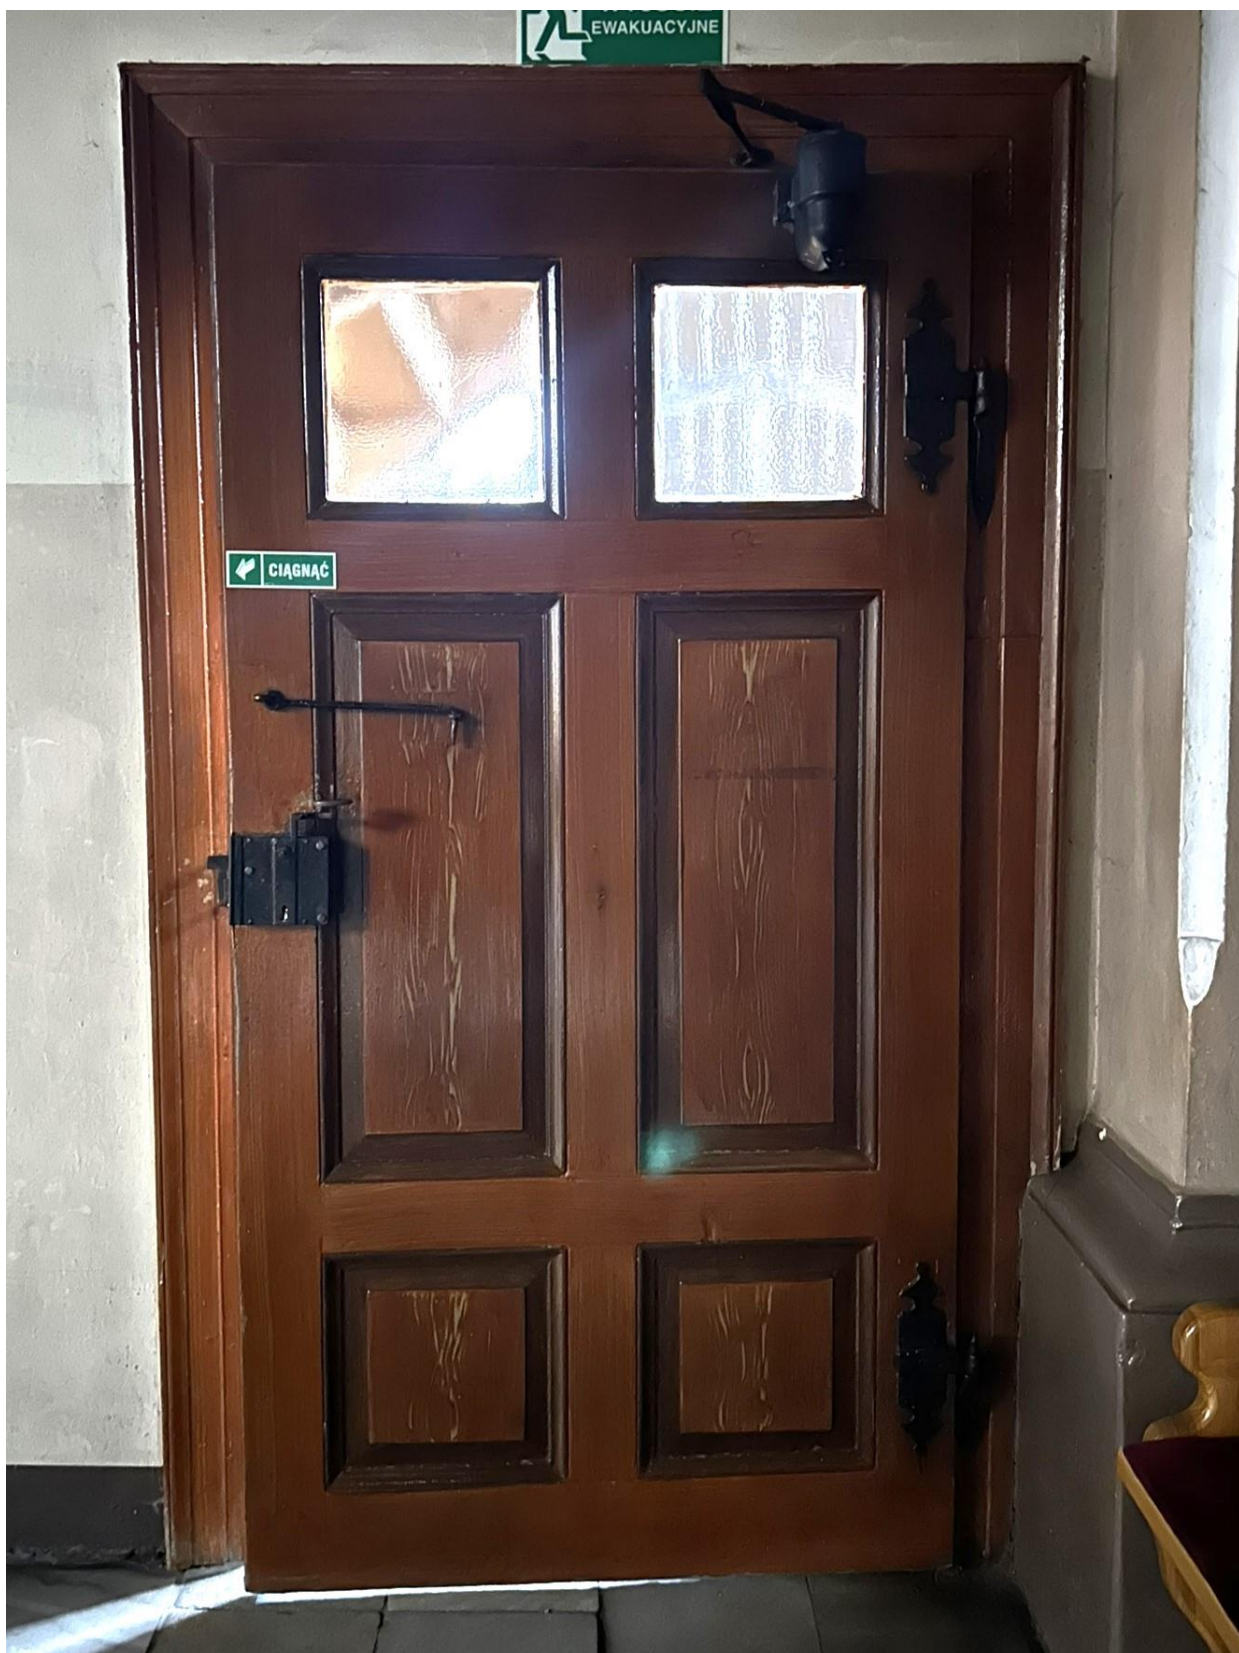
Drzwi prawdopodobnie oryginalne z czasów budowy kościoła. Ramowo-płycinowe. Zawieszane na futrynie. Jednoskrzydłowe. Na skrzydle po sześć płycin. Dwie górne płyciny przeszklone szkłem bezbarwnym dekoracyjnym. Środkowe płyciny prostokątne ułożone w pionie. Płyciny dolne kwadratowe. Zamontowane zamki skrzynkowe.

Drzwi z nawy na klatkę schodową od strony południowej

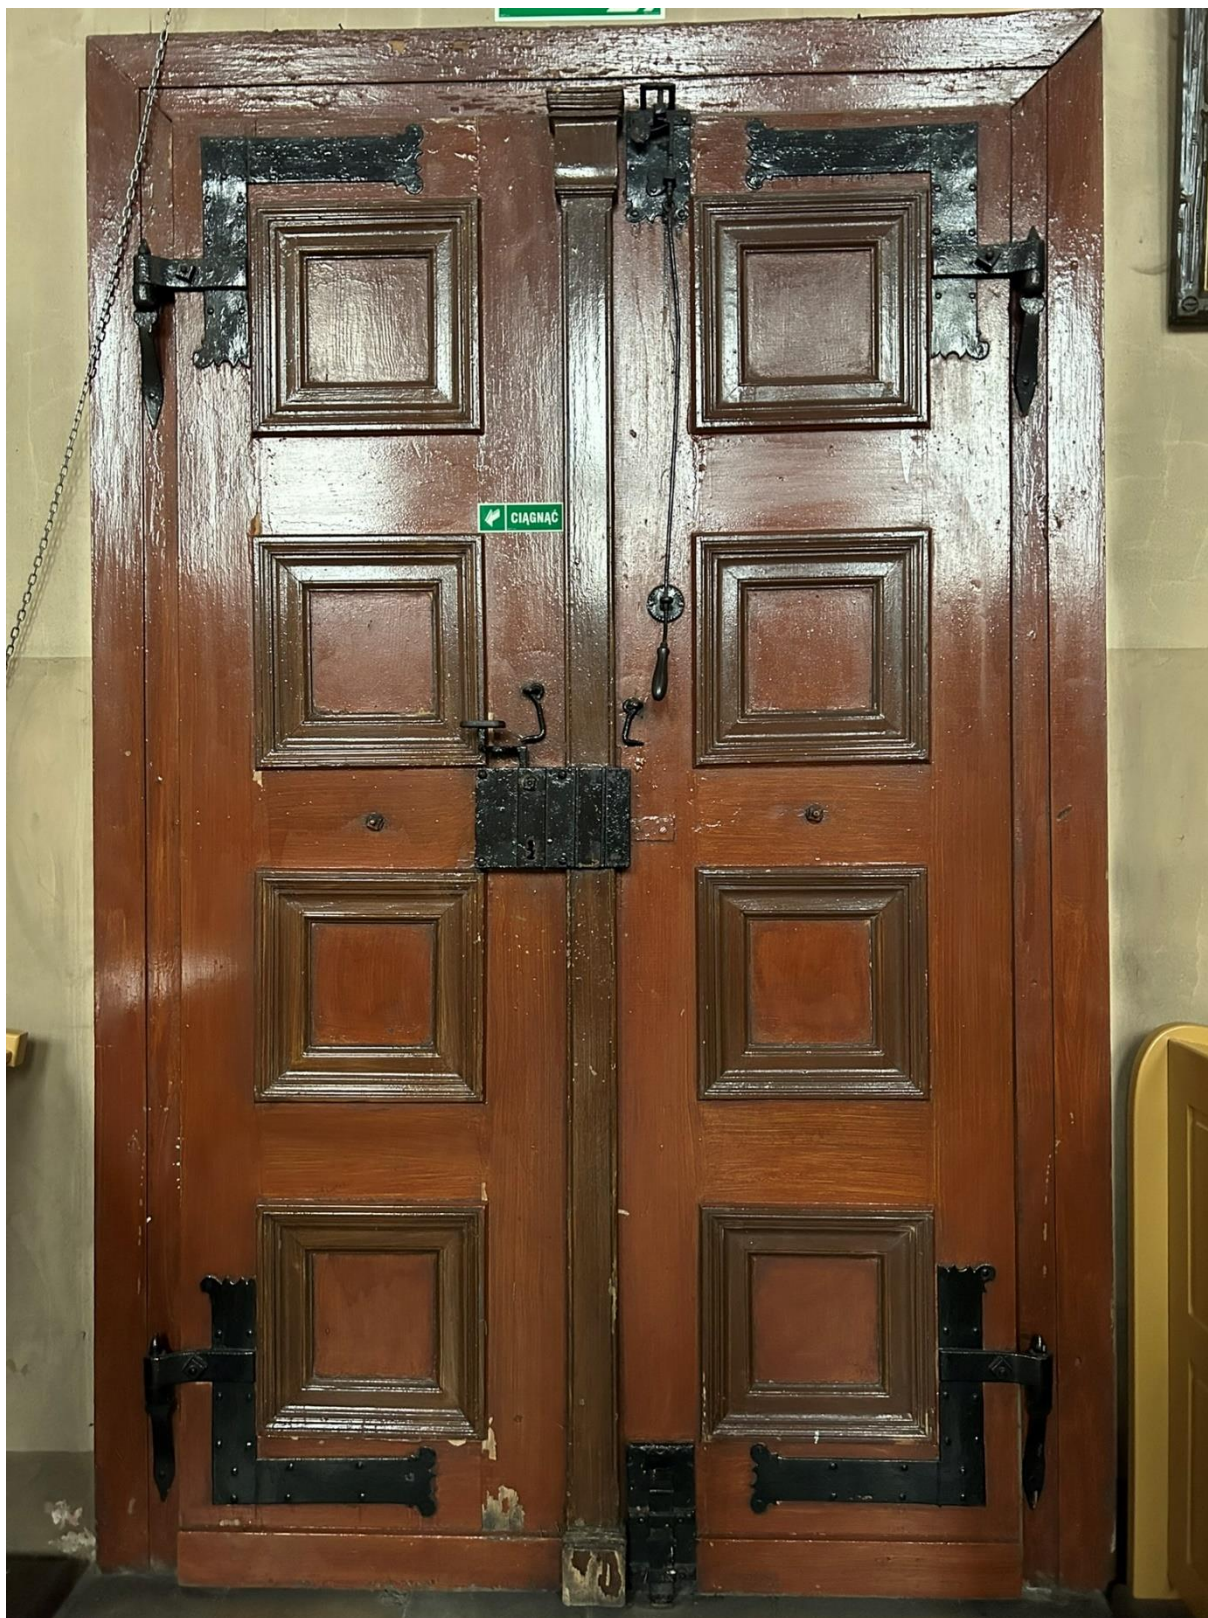
Drzwi oryginalne z czasów budowy kościoła. Ramowo-płycinowe. Zawieszane na futrynie. Dwuskrzydłowe. Na skrzydle po cztery jednakowe płyciny obwiedzione szerokimi ramami. Zamontowany zamek skrzynkowy

Drzwi do kruchty południowej

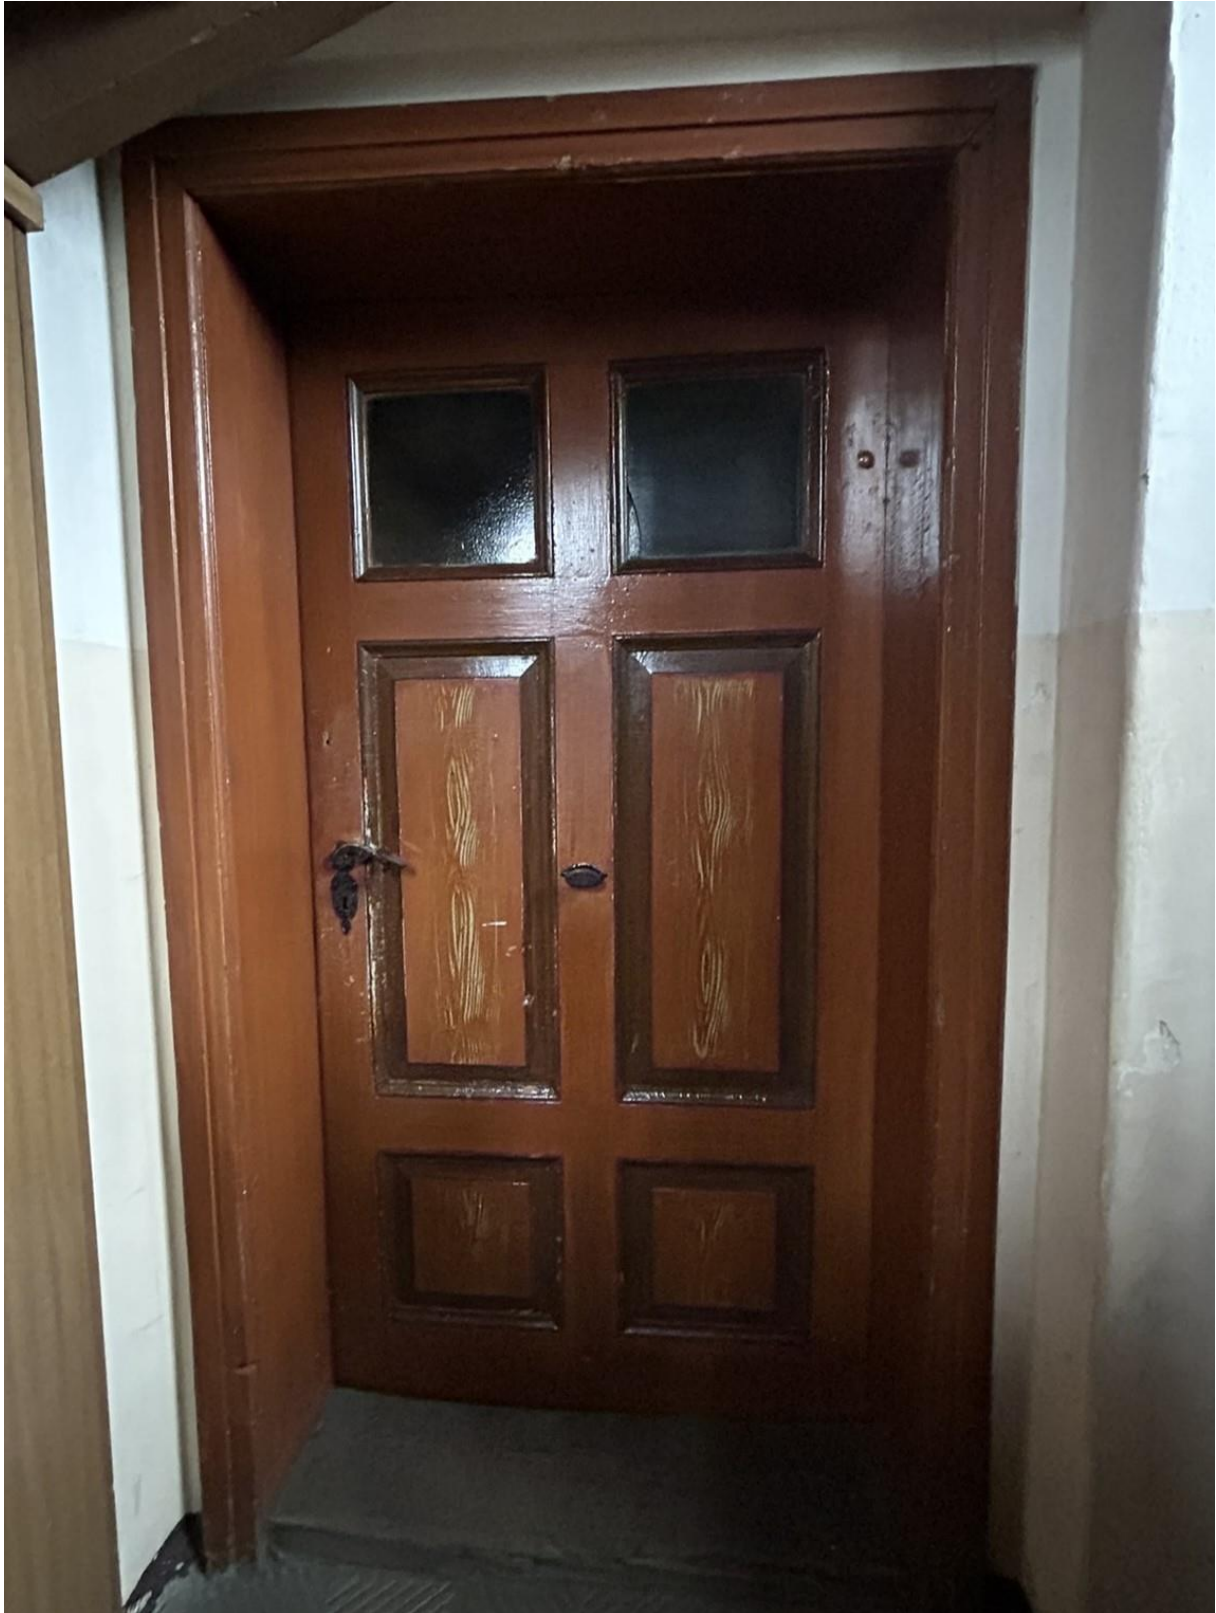
Drzwi z nawy na klatkę schodową od strony północnej

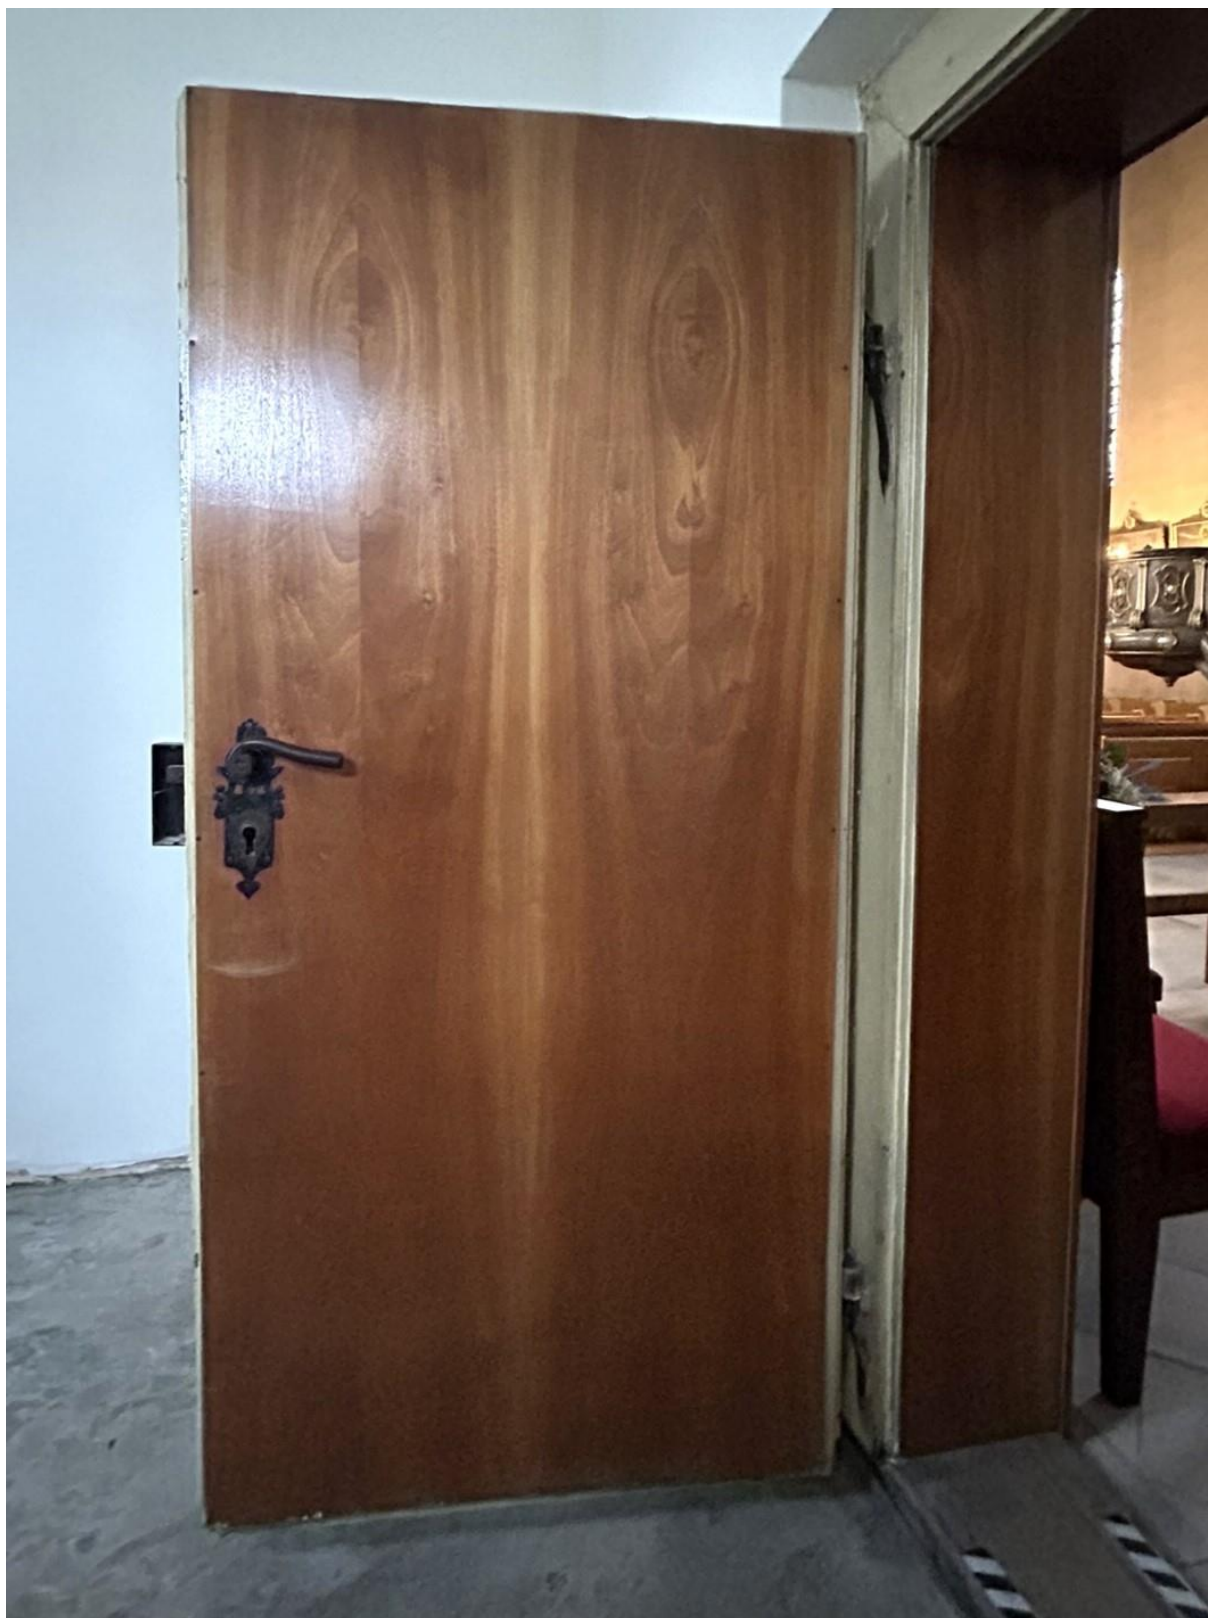
Drzwi oryginalne z czasów budowy kościoła. Od strony zakrystii wykonane z prostych pionowych desek. Od strony prezbiterium wtórnie zakryte płytą meblową. Zawieszane na futrynie. Jednoskrzydłowe. Zamontowany zamek skrzynkowy.

Drzwi do zakrystii- płyta drewnopodobna nabita na skrzydło i framugę
