Program Prac Konserwatorskich
Stołarka drzewiowa z kościoła p.w. Św. Rocha w Starych Budkowicach

Stare Budkowice 2024

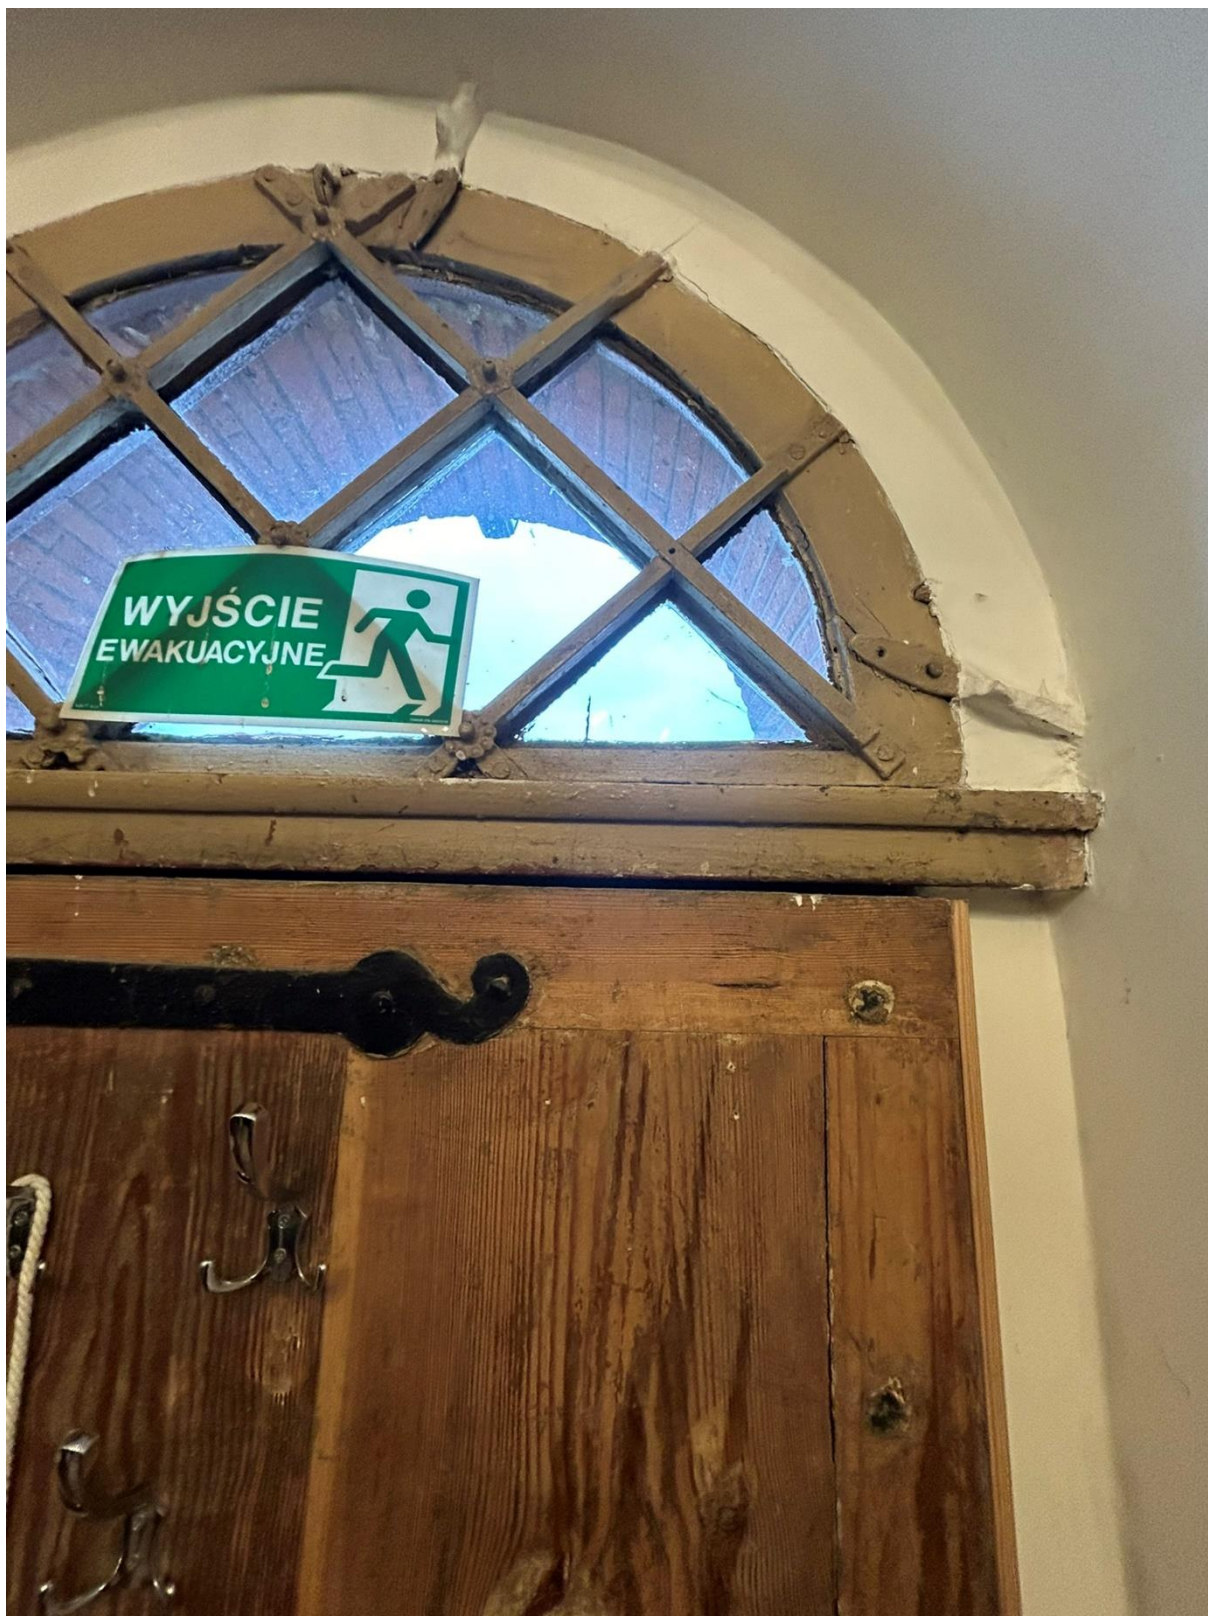
Drzwi w zależności od umiejscowienia w różnym stanie zachowania. Drzwi zewnętrzne w stanie dużo gorszym. Kilkukrotnie przemalowane, ostatnie przemalowanie w formie nieumiejętnie wykonanego mazerunku. Farby mocno popękane i w wielu miejscach odspojone. Farba łuszczy się i odpada. W miejscach braku farby drewno zniszczone, zasiniąłe, z mocno wypłukany białym. Widoczne liczne ubytki, w kilku miejscach wtórne uzupełnienia. Drzwi zewnętrzne bardziej zniszczone przez wodę i grzyby w szczególności w dolnej partii. Widoczne ubytki i pęknięcia. Część z drzwi wewnętrznych (drzwi do zakrystii 2 szt.) z wtórnie nabitymi płytami na skrzydłach i futrynach. Drzwi prowadzące z zakrystii na zewnątrz odczyszczane od wewnętrznej strony z farby (opalone?). Drzwi z kruchty zachodniej do nawy przebudowane, prawdopodobnie w latach 30 XX wieku- otwarte zostały kwatery i zaszklone szkłem i dodano drewniane kraty w formie krzyża. Elementy metalowe w wielu miejscach pokryte produktami korozji. Szklenie wtórne, głównie szkłem zwykłym transparentnym. Szybu zabrudzone, porysowane. Widoczne pęknięcia szkieł.

Zniszczenia- drzwi częściowo oczyszczone z farb

2. Usunięcie wtórnych przemalowań- metodami chemicznymi wspomagane działaniem mechanicznym- rozpuszczalniki organiczne, mieszaniny rozpuszczalników, pasty do usuwania powłok, delikatne środki zmydlające. Uwaga: ewentualne użycie metod termicznych jest dopuszczalne pod warunkiem zachowania należytej ostrożności. Nie wolno uszkadzać powierzchni drewna

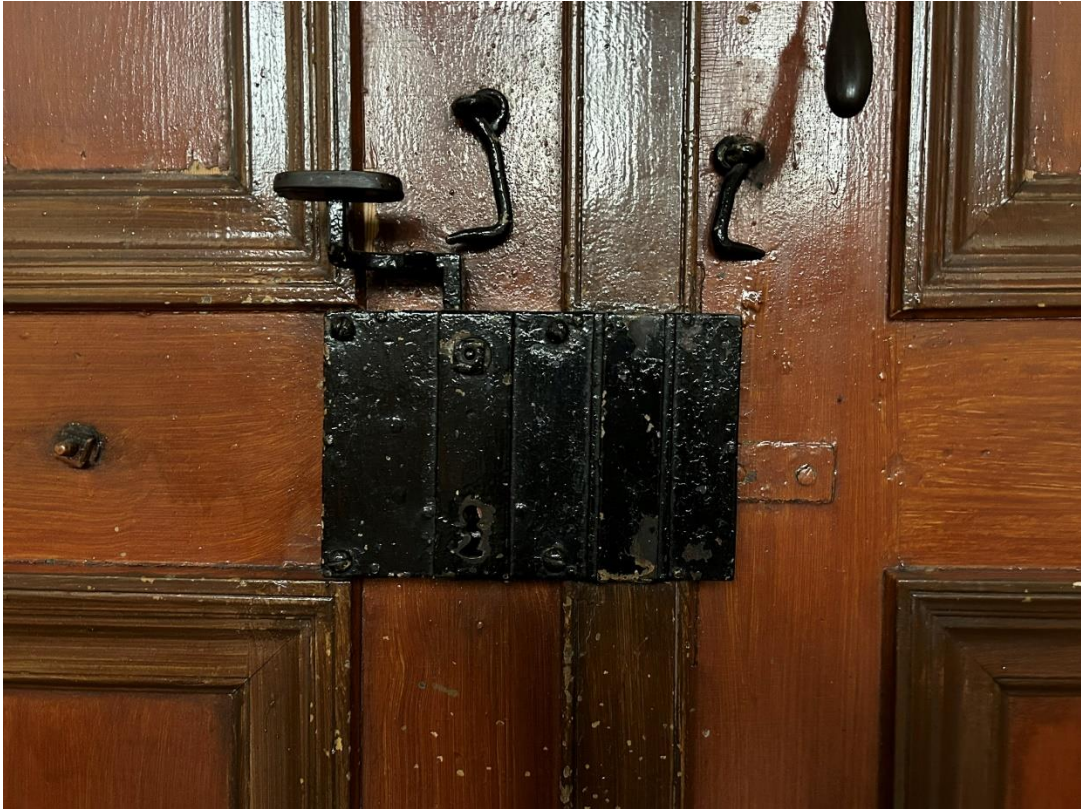
Zamek drzwi bocznych

- Należy zachować oryginalne elementy metalowe- szyldy, klamki, zawiasy. We wszystkich drzwiach zewnętrznych zamontować drugi zamek antywłamaniowy wpuszczany w skrzydło drzwi. Oryginalne zamki zakonserwować i w miarę możliwości poddać regeneracji.

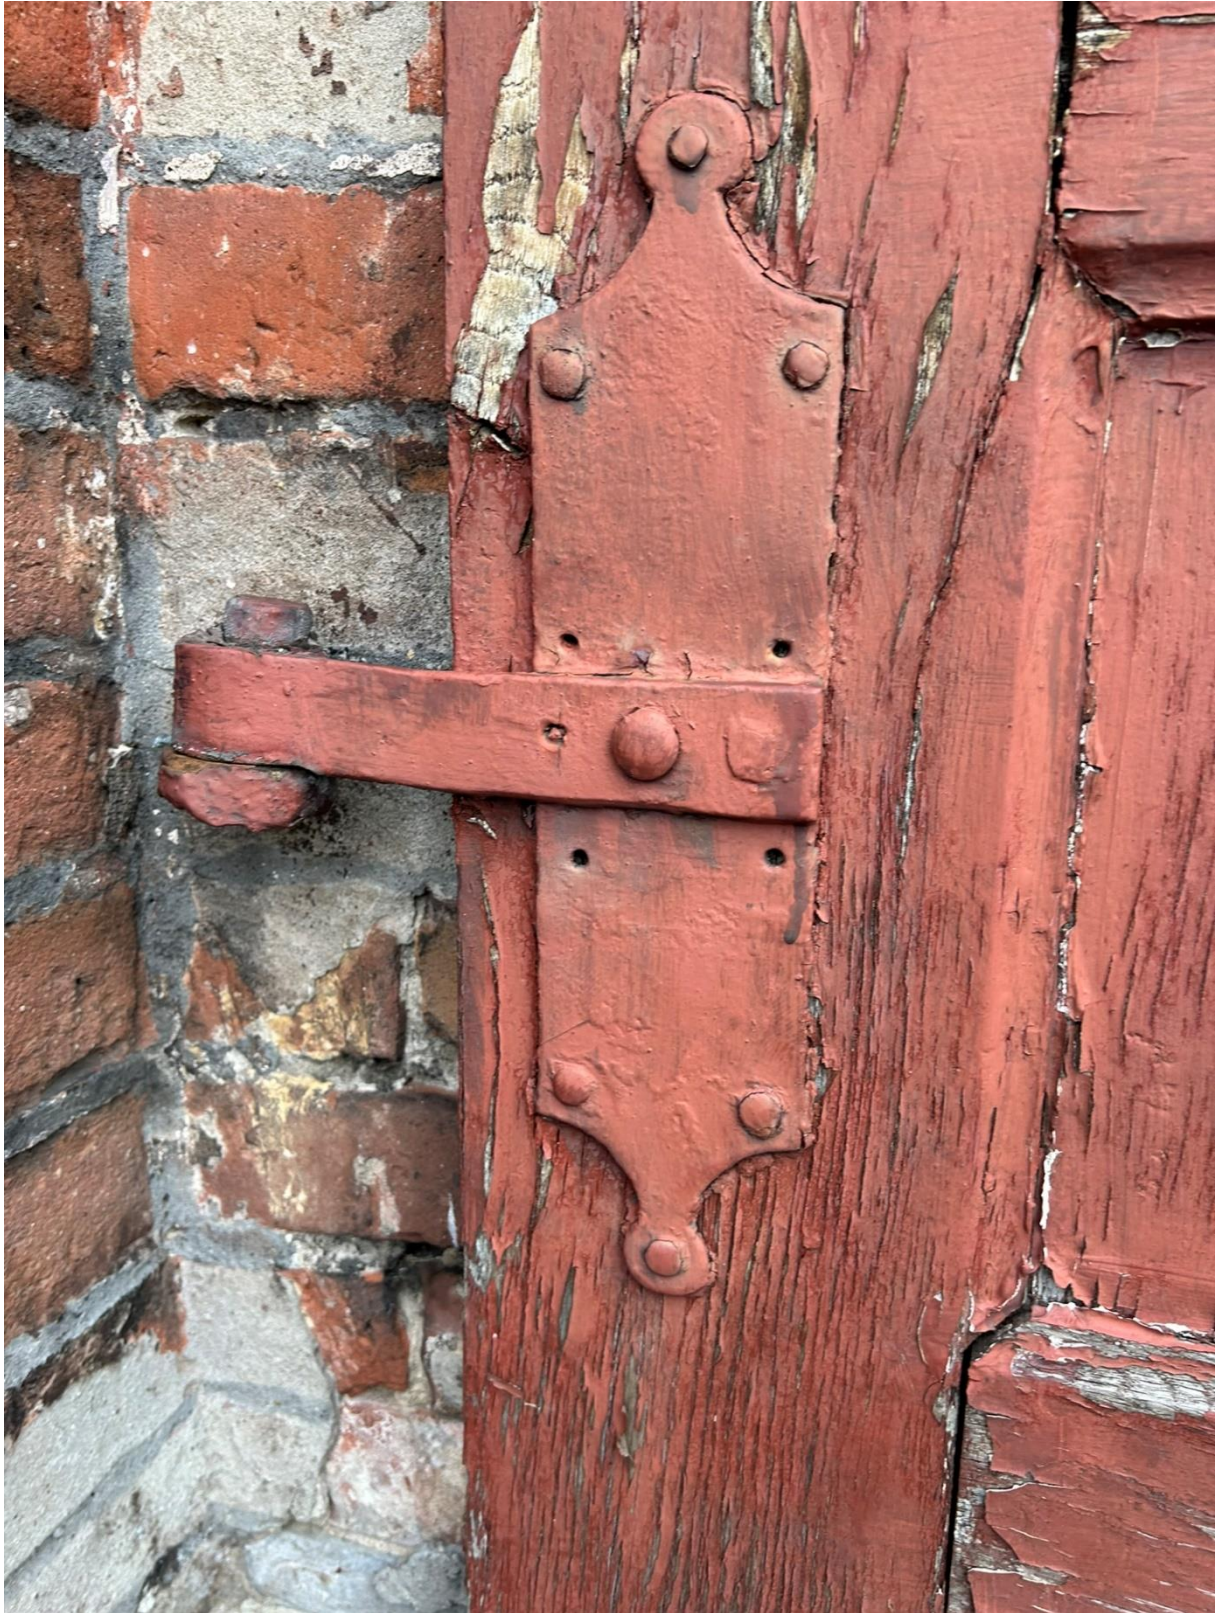
Głównymi przyczynami zniszczeń stolarki drzwiowej jest wystawienie ich na działanie czynników atmosferycznych. Zniszczenia te są naturalne i wynikają z długoletniego użytkowania obiektu. Dodatkowo czynnikiem niszczącym jest działanie człowieka- niewłaściwie prowadzone naprawy.

Drzwi z zewnątrz-zniszczenia

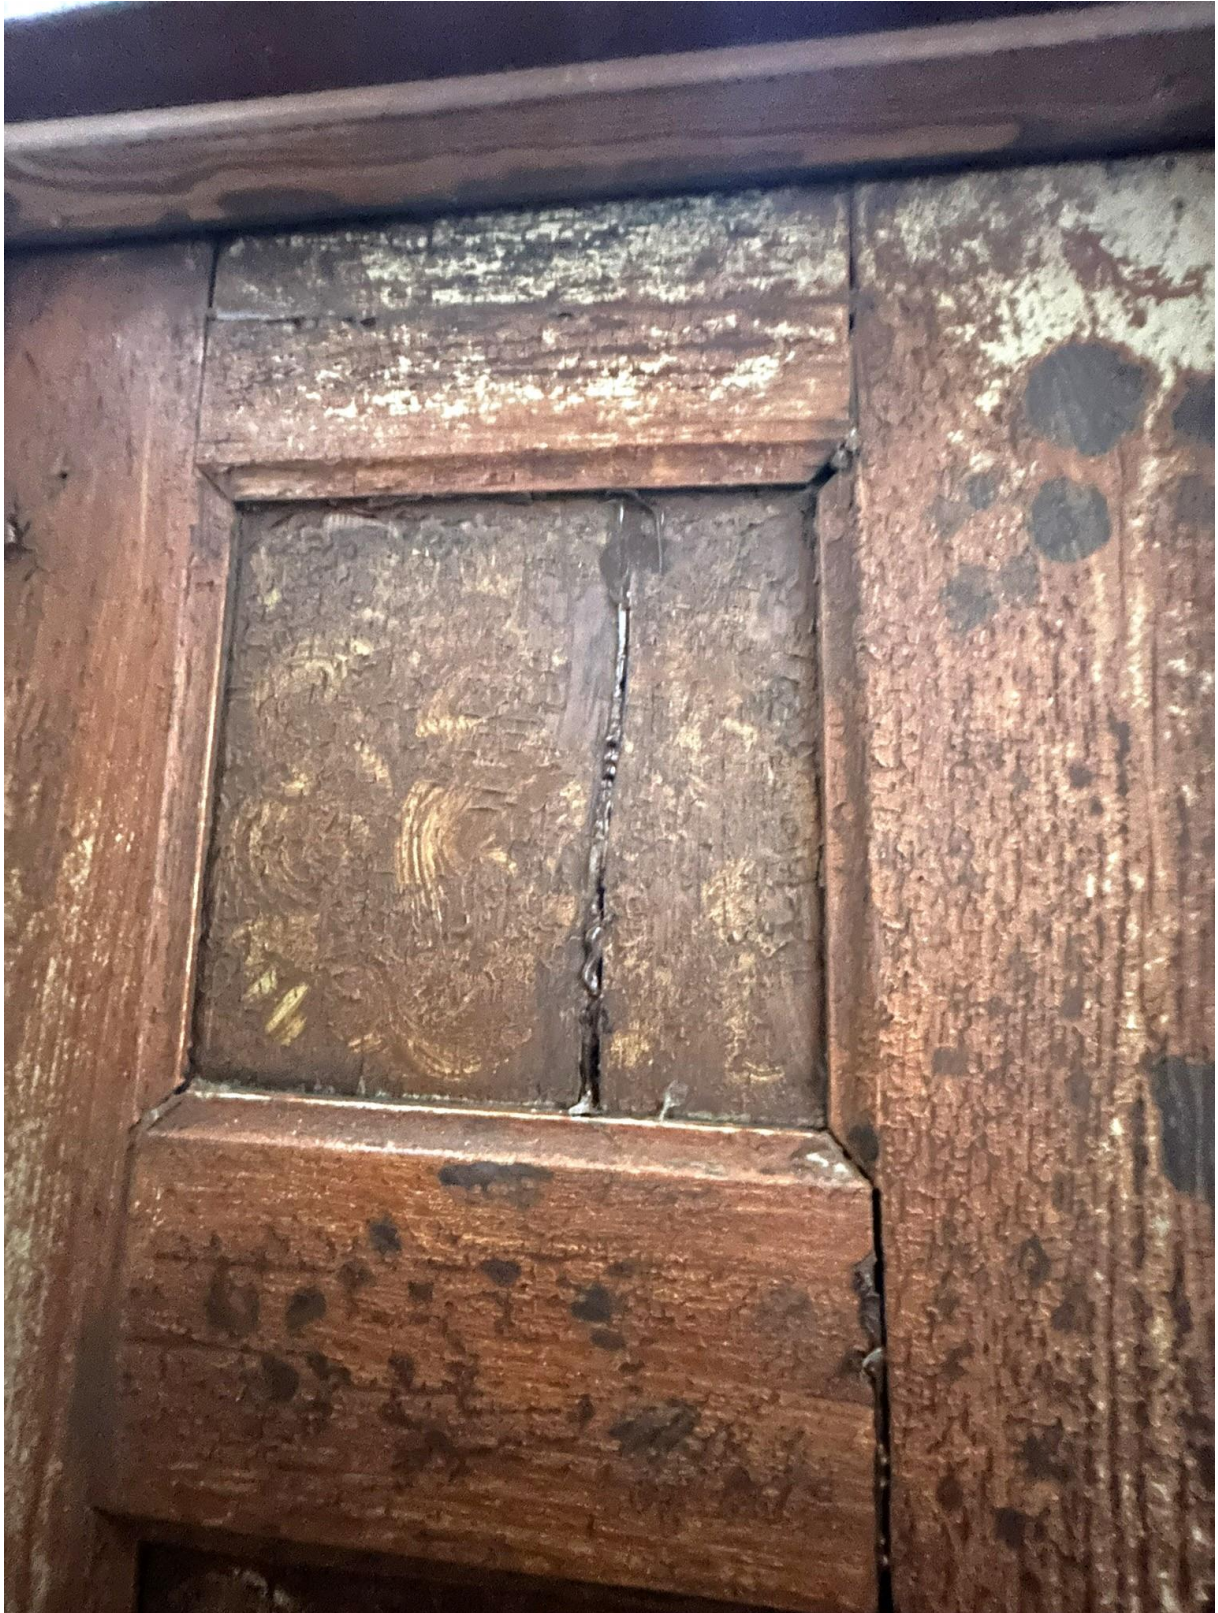
Wtórny mazerunek i pęknięcie płyciny

4. Uzupełnienie ubytków w drewnie- drobne ubytki szpachle do drewna np. kit epoksydowy Araldite SV 36, ubytki duże- fleki drewniane dobrane do miejsca uzupełnianego scalająco, elementy konstrukcyjne wymienić na nowe.

5. Malowanie powierzchni drewna z uwzględnieniem wyników badań stratygraficznych_ lakier bądź mazerunek- w zależności od drzwi- przed pomalowaniem wykonać próby kolorystyczne i uzyskać zgodę Wojewódzkiego

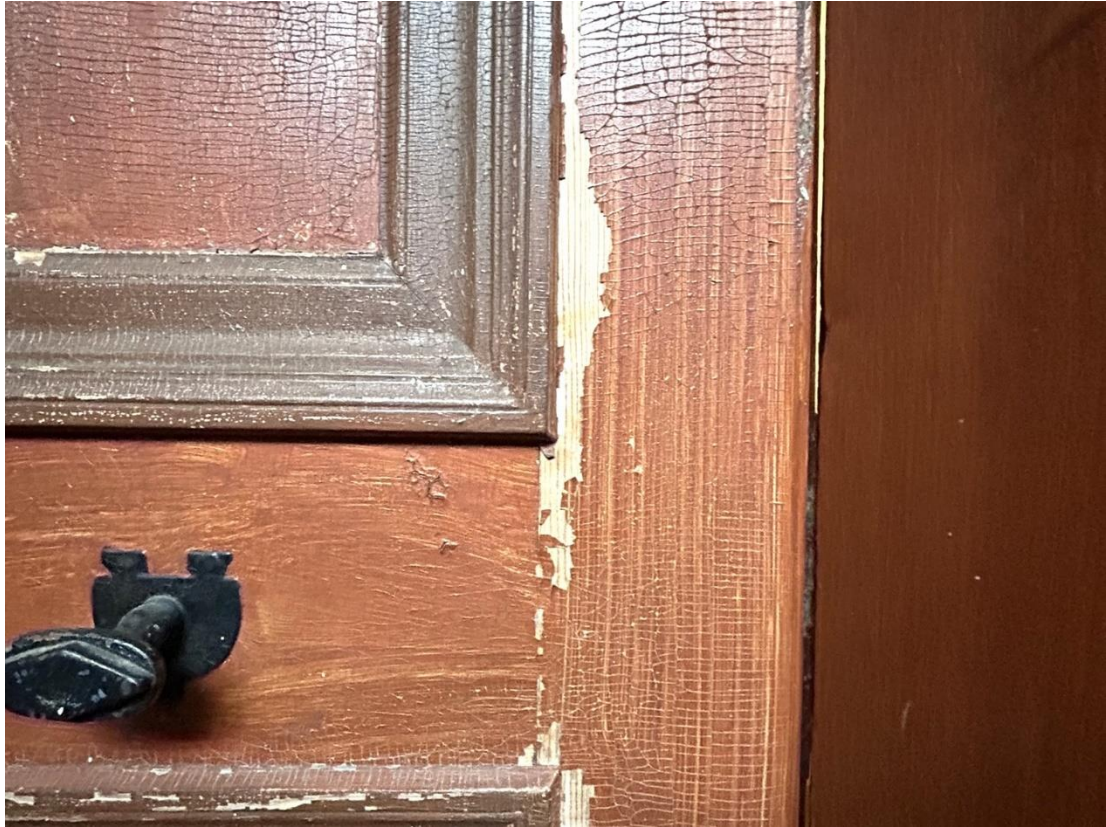
Łuszcząca się farba

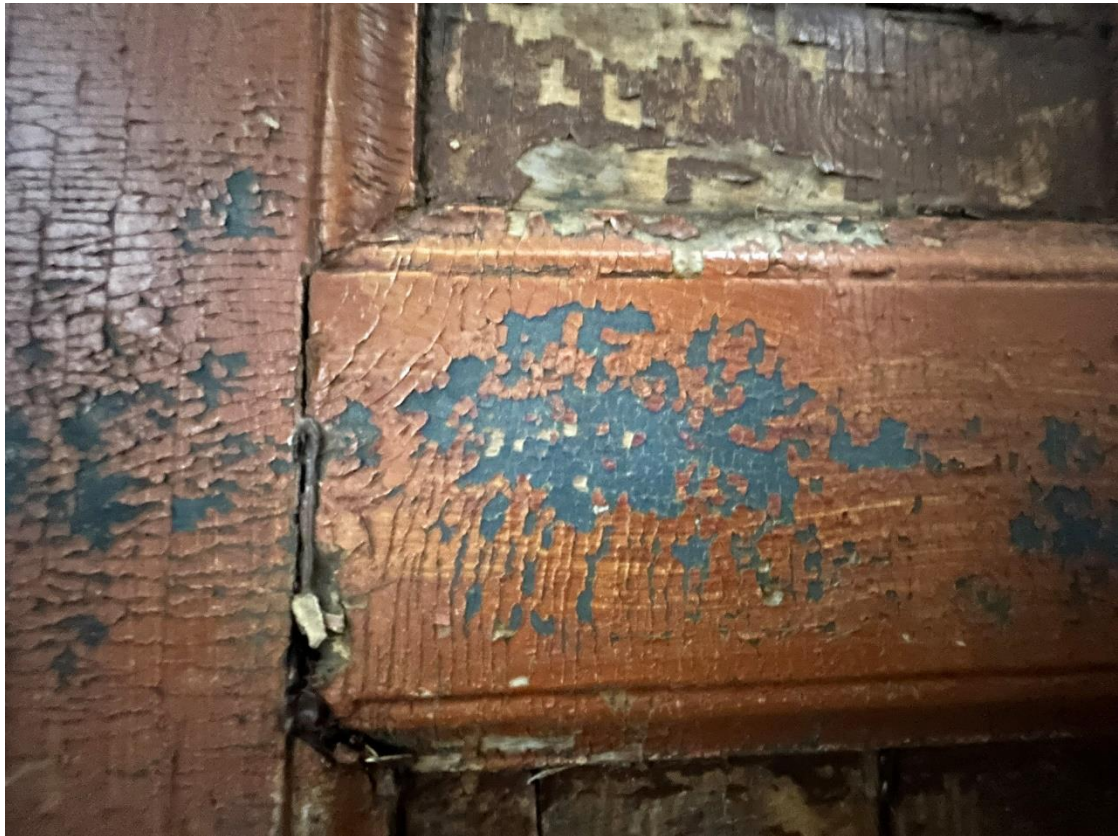
Łuszcząca się farba

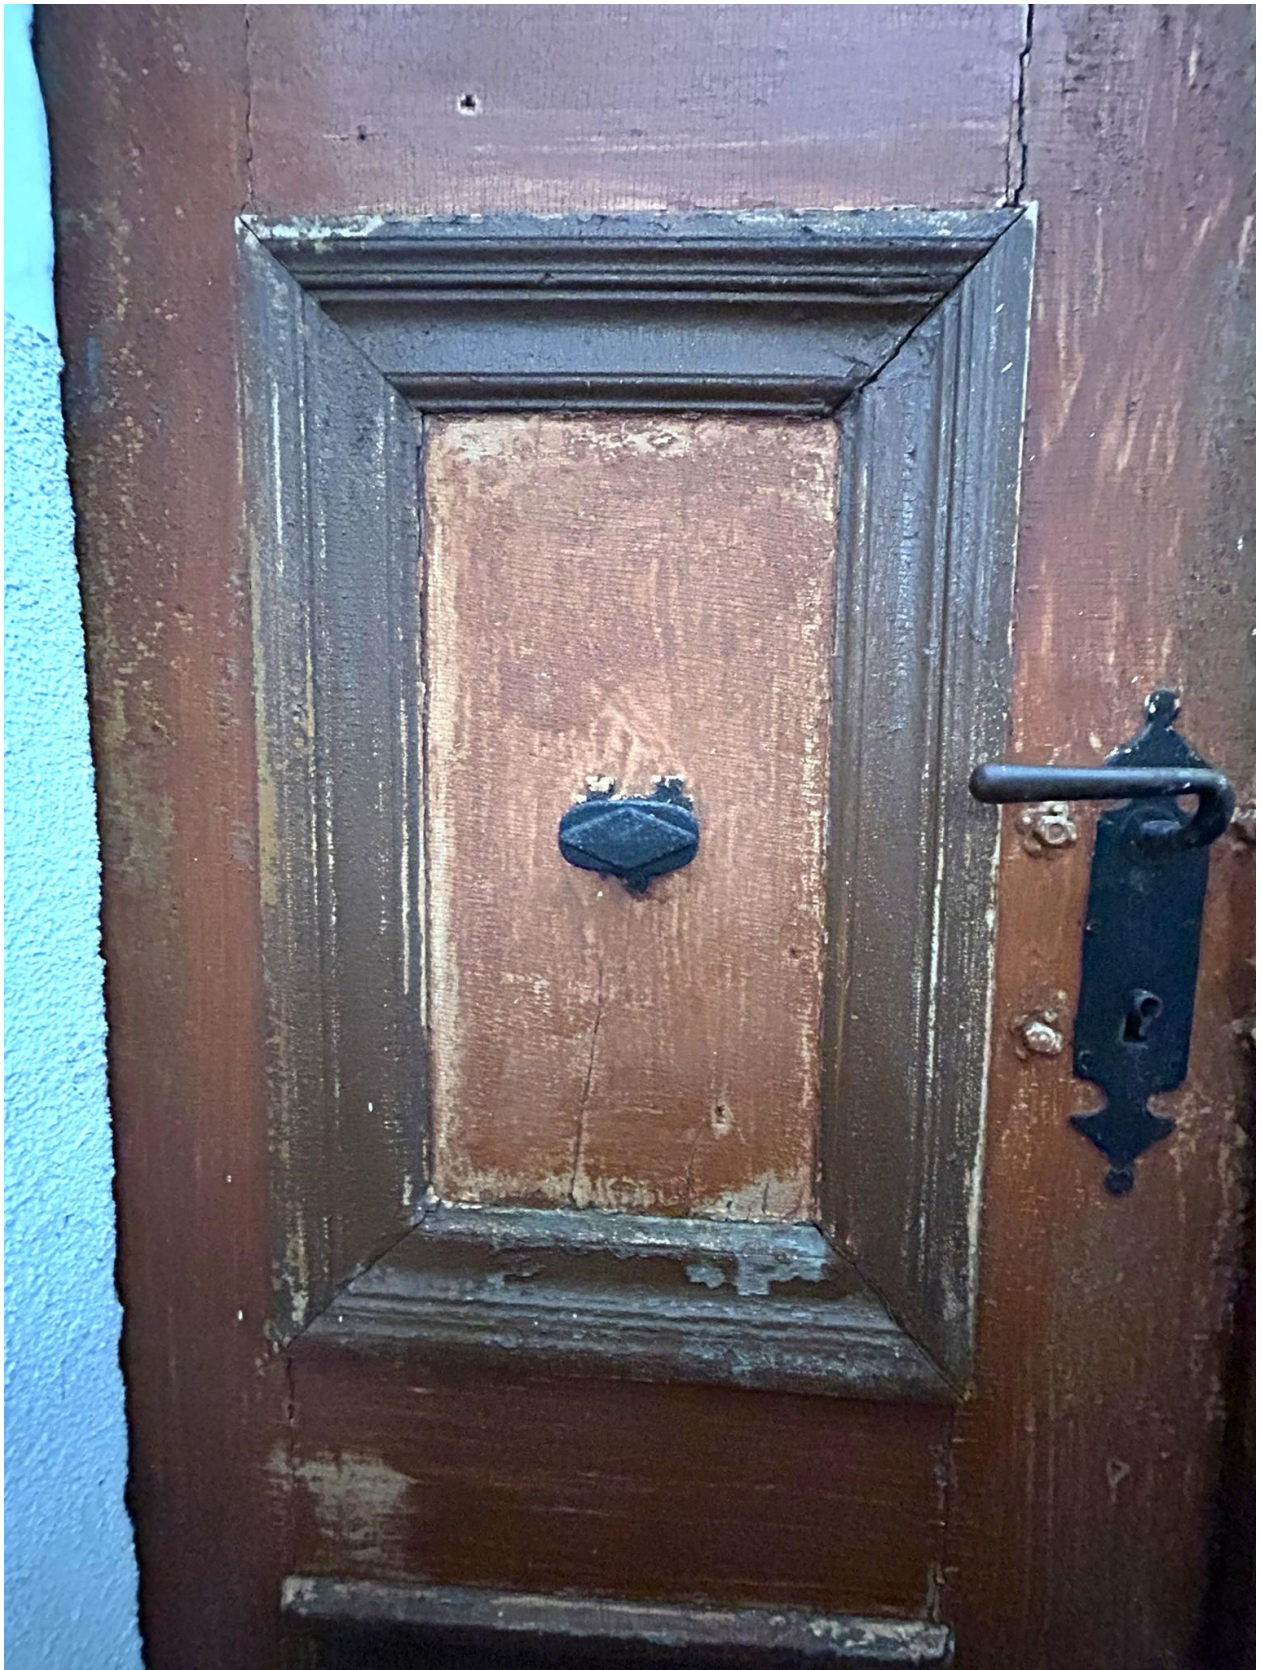
Zniszczenia powierzchni

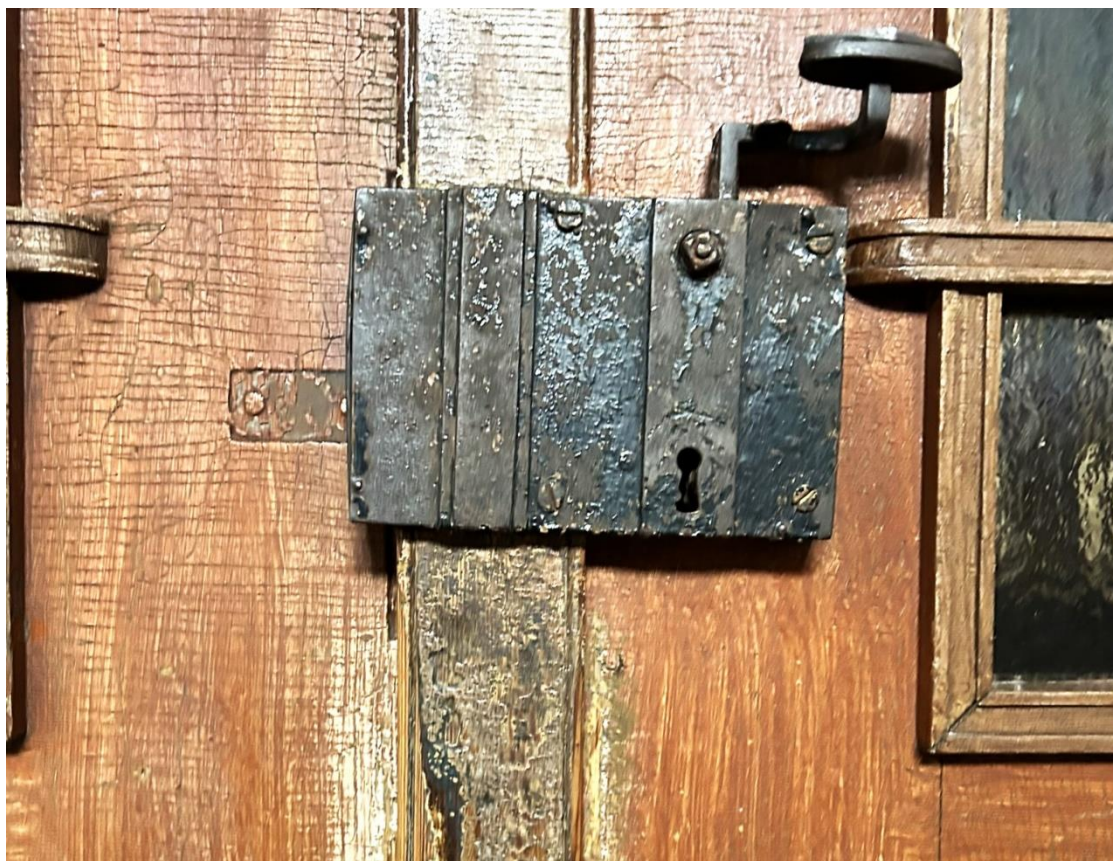
Klamka drzwi do kruchty z widocznymi produktami korozji

1. Usunięcie wtórnych przemalowań z pomocą preparatów chemicznych wspomaganym działaniem mechanicznym -rozpuszczalniki organiczne, mieszaniny rozpuszczalników, pasty do usuwania powłok, delikatne środki zmydlające
2. Doczyszczanie z resztek wtórnych przemalowań i nawarstwień korozyjnych mechanicznie za pomocą szczotek stalowych dopuszcza się użycie metody strumieniowo-ściernej (z wyłączeniem mechanizmów zamków drzwiowych)
3. Stabilizacja resztek produktów korozji poprzez działanie na powierzchnię metalu roztworem taniny
4. Malowanie metalu farbą podkładową z dużą zawartością cynku np. farbą ZINGA
5. Malowanie metalu farbą wierzchnią np. farbą grafitową Antic graphit schwarz matt EDDI SCHMIED)

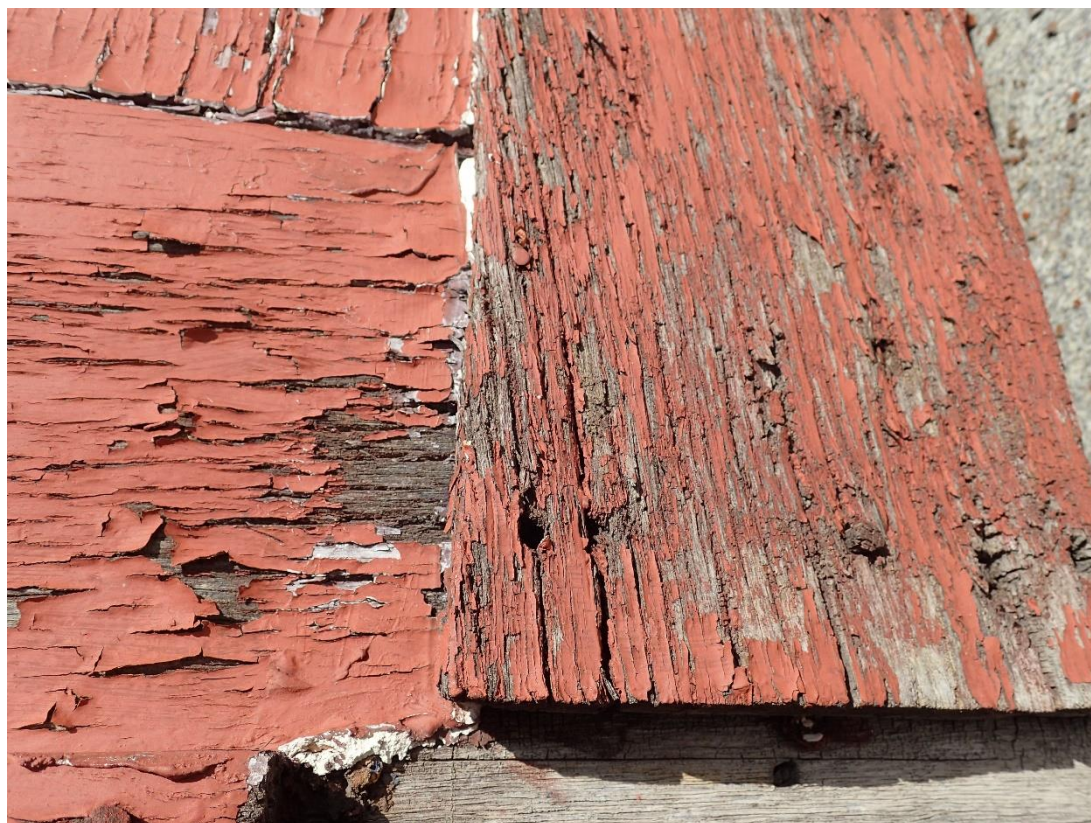
Zniszczenie drewna

3. Wzmacnianie strukturalne drewna w miejscach osłabionych-w przypadku zniszczeń struktury drewna na ramach przez nasycanie preparatami - roztworami żywic, np. polimetakrylanu butylu, kopolimeru metakrylanu etylu i akrylanu metylu lub żywicy epoksydowej z odpowiednim zmiękcaczem- roztwór i rodzaj żywicy dobrać zależnie od stopnia destrukcji drewna
